Р. Е. ГЕЙЗЕН, М. Р. ТИМОФЕЕВ (Научно-исследовательская лаборатория транспортных сооружений и мостов, Пермь, Российская Федерация)

РЕКОНСТРУКЦИЯ И УСИЛЕНИЕ МОСТА ЧЕРЕЗ р. СЫЛВУ В г. КУНГУРЕ, РОССИЯ

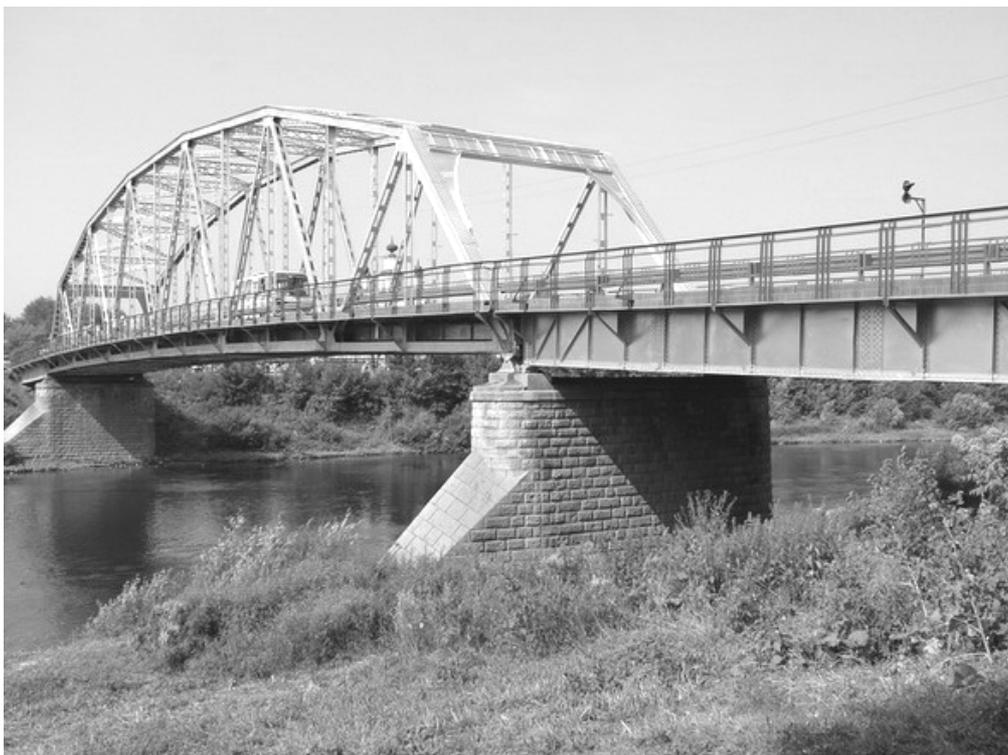
Рис. 1. Общий вид моста после реконструкции

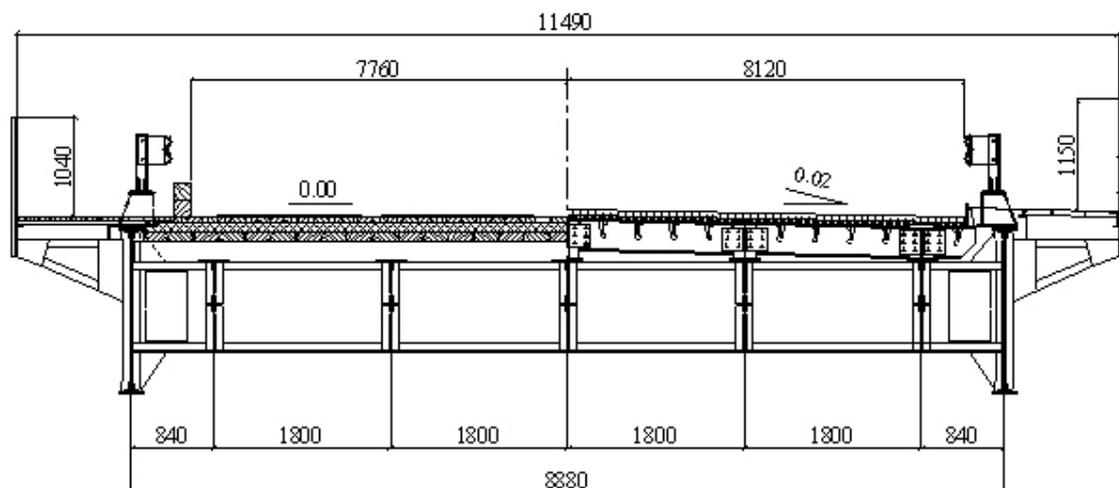
Рис. 2. Поперечное сечение пойменного пролета до и после реконструкции

На рис. 2 представлено поперечное сечение крайнего пролетного строения до реконструкции и после.

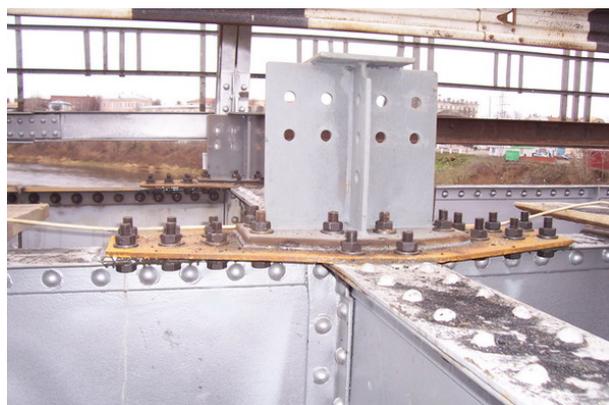
Рис. 3. Цоколь

Ортотропная плита проезжей части включает в себя балочную клетку, присоединяемую к цоколям, и блоки плиты настила, свариваемые в балочную клетку. Металлоконструкции – сварные заводского изготовления. Стыки поперечных и продольных балок устраиваются на высокопрочных болтах. Цоколи представляют собой жесткую сварную конструкцию из листовой стали (рис. 3).
