ДОСЛІДЖЕННЯ ПРИЧИН ВИНИКНЕННЯ ВИЩЕРБИН МЕТАЛУ НА ПОВЕРХНІ КОЧЕННЯ ЗАЛІЗНИЧНИХ КОЛІС

In the article the research results related to an origin of defects – crumbling out of metal on the tread contact surface of railway wheels – are presented.

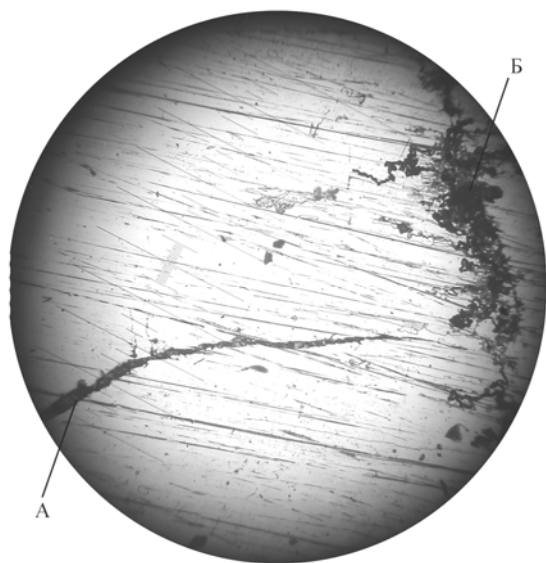
Рис. 3 Мікроструктура залізничного колеса № 2 поблизу тріщин під поверхню кочення (А – тріщина, Б – частки неметалевих включень)

Для колеса № 2 разом з температурним впливом, який визначено по мікроструктурі металу, достатньо велика кількість неметалевих включень, які розташовані в мікротріщинах, можуть розглядатись як напрямки подальшого розповсюдження зростаючої тріщини. Циклічна зміна температурного впливу, з достатньо високим градієнтом температур в указаному шарі металу (1...1,5 мм), супроводжується зміною етапів зміцнення (від наклепу металу при коченні колеса по рейках) та знеміцнення при різкому розігріві при гальмуванні. Найбільший рівень внутрішніх напружень в металі буде спостерігатись поблизу міжфазної поверхні «матриця – неметалева включення». На підставі цього можна вважати, що основною причиною руйнування колеса № 2 є перебільшення кількості неметалевих включень стосовно вимог ГОСТ.

Для колеса № 2 – невиконання ГОСТ 10791 по кількості та розмірах неметалевих включень призвели до руйнування.
