АНАЛИЗ ПОВРЕЖДЕНИЙ ХРЕБТОВОЙ БАЛКИ ЧЕТЫРЕХОСНЫХ ПОЛУВАГОНОВ ПОСЛЕ 22 ЛЕТ ЭКСПЛУАТАЦИИ

Представлены результаты обследования хребтовых балок полувагонов с 22-летним сроком эксплуатации. По полученным результатам построены диаграммы распределения неисправностей по длине хребтовой балки.

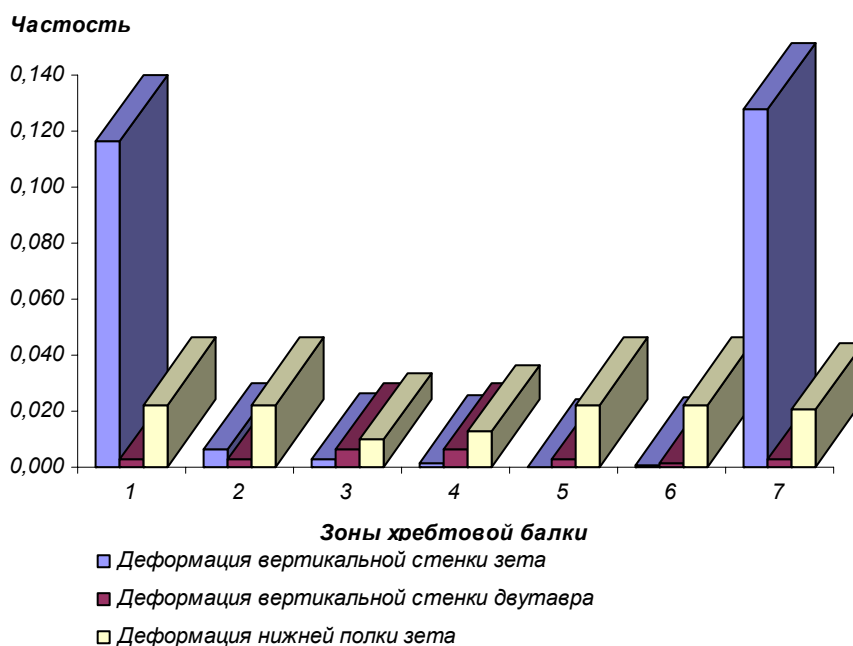
Рис. 1. Распределение деформаций по длине хребтовой балки

✓ деформациям в наибольшей степени подвержена вертикальная стенка зета в районе шкворневого узла со стороны расположения автосцепок, что объясняется влиянием

усилий, действующих при торможении, соударении, трогании вагона с места и т.д. Они же являются причинами большого количества трещин нижних полок зетов в этих зонах. Остальные деформации имеют равномерное

распределение по всей длине хребтовой балки;

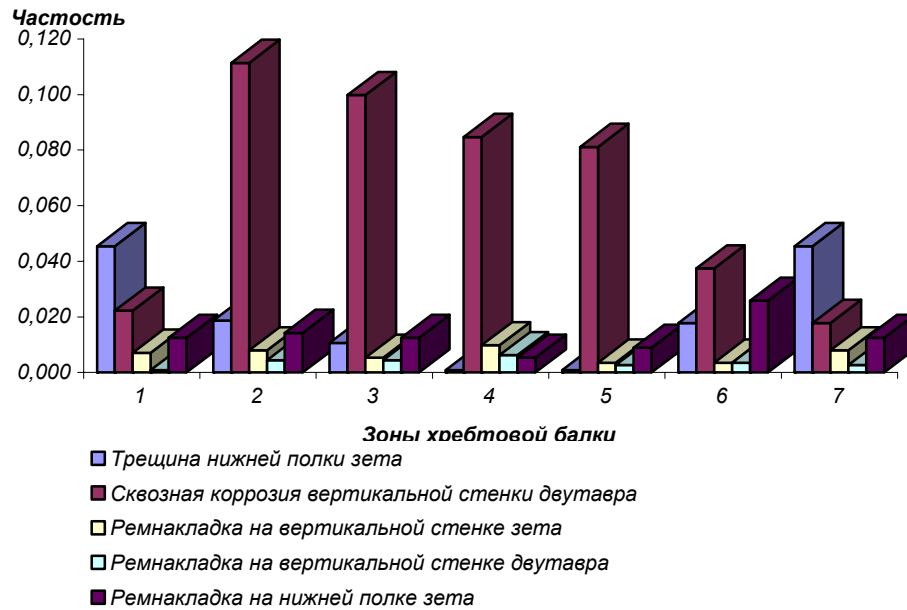
Рис. 2. Распределение повреждений металла по длине хребтовой балки

✓ сквозной коррозии подвергается двутавр хребтовой балки в местах расположения

крышек люков вследствие активного просыпания мокрого груза при его транспортировке в кузове вагона;

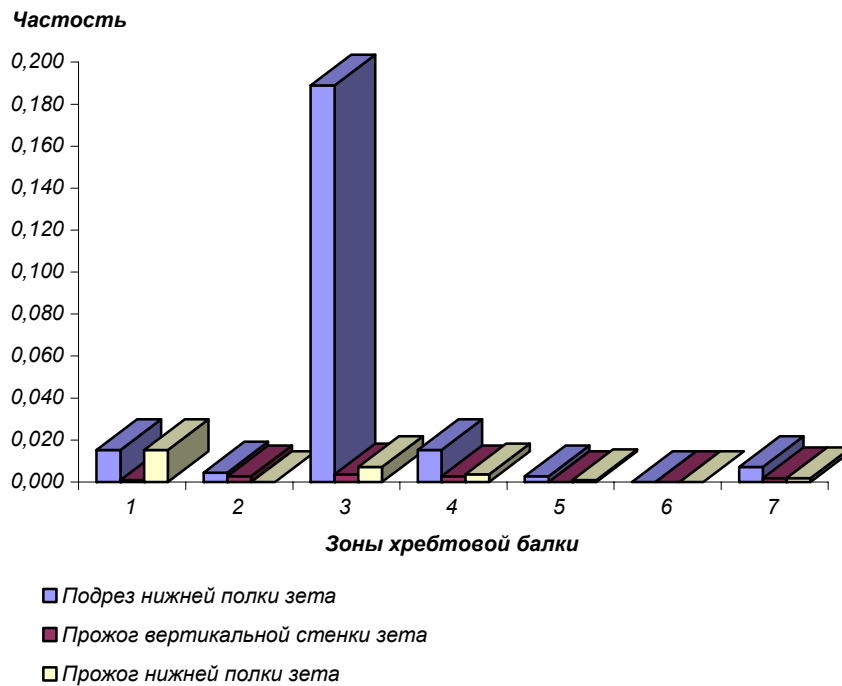
Рис. 3. Распределение повреждений металла по длине хребтовой балки вследствие ремонтов

✓ расположение ударно-тяговых устройств в хребтовой балке объясняет высокий показатель повреждения хребтовой балки в местах их установки. Эти же повреждения могут являться также следствием ремонта сквозной коррозии двутавра или трещин зетов путем наложения ремнакладок или частичной замены элемента рамы.
