ЕКСПЛУАТАЦІЯ ТА РЕМОНТ ЗАСОБІВ ТРАНСПОРТУ

Г. ВАЙЧУНАС¹, Г. ГЕЛУМБИЦКАС¹, Л. П. ЛИНГАЙТИС^{1*}

ПРОБЛЕМЫ ИЗНОСА КОЛЕС ТЕПЛОВОЗОВ ПРИ ОБНОВЛЕНИИ ПАРКА

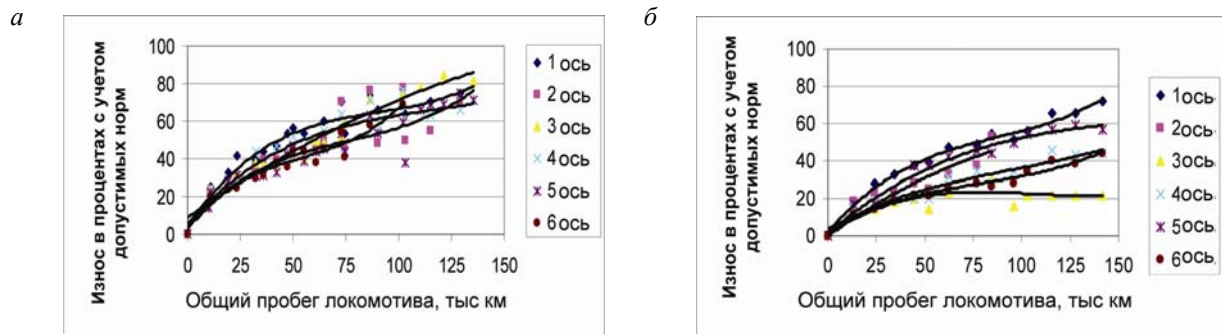
Рис. 3. Интенсивность износа колесных пар локомотива серии 2М62:
а – без смазки; б – со смазкой гребней колес

Сравнивая интенсивность износа колесных пар локомотивов 2М62 без смазки и со смазкой гребней их колес (см. рис. 3), видно, что при смазке не только уменьшается интенсивность износа, но и можно проследить зависимость износа от месторасположения колесной пары в локомотиве.

Более всего изнашиваются гребни колес первой оси, а менее – третьей. Такая закономерность объясняется тем, что гребень колеса первой оси более всего нагружен эксцентрической силой при прохождении локомотивом кривых, а третьей – наименее. Заменив 2М62 на произведенные в Германии тепловозы SIEMENS серии ER20CF, проблема износа гребней колесных пар перестала быть столь

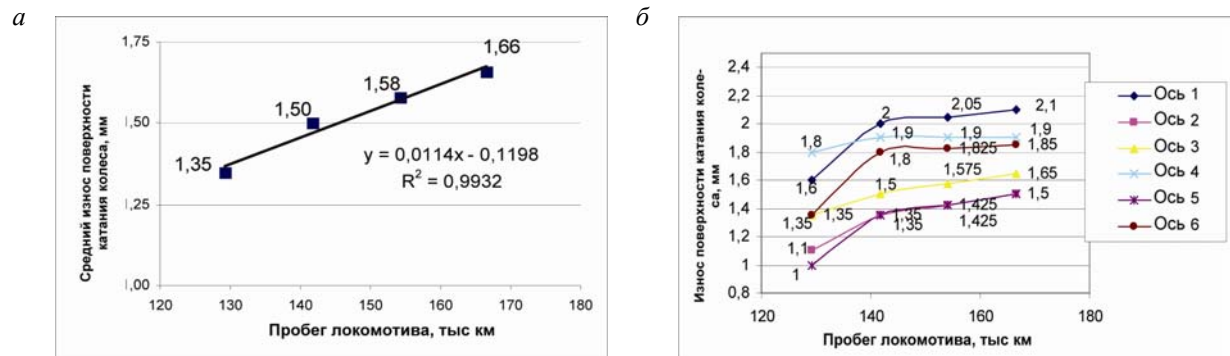
Рис. 4. Износ поверхности катания колеса локомотива SIEMENS серии ER20CF

острой, поскольку на новых тепловозах имеются установленные на заводе системы смазки гребней колесных пар, помимо этого подвеска тепловоза собрана точнее и качественнее. Однако изнашивается поверхность катания. Интенсивность износа поверхности катания колеса локомотива SIEMENS ER20CF и его зависимость от месторасположения колесной пары в локомотиве показаны на рис. 4, а и б соот-

ветственно. Из него видно, что колесные пары локомотива SIEMENS ER20CF изнашиваются в таком порядке: 1, 4, 6, 3, 5, 2. Иначе говоря, как у 2М62, так и у SIEMENS ER20CF наиболее изнашивается профиль колес первой колесной пары. Однако после 170–200 тысяч километров пробега выяснилось, что не это является

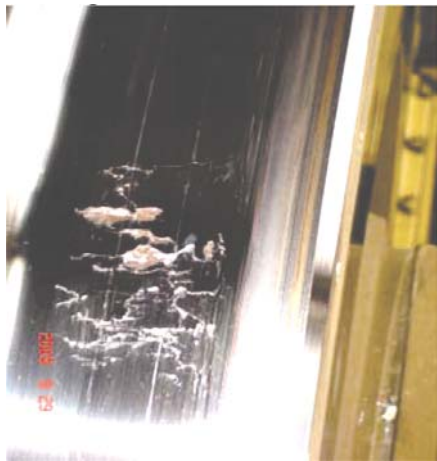
самой большой проблемой колесных пар тепловоза SIEMENS ER20CF. По достижении указанного предела пробега тепловоза начинает крошиться поверхность катания некоторых его колесных пар (рис. 5).

На рис. 5 видно, что эксплуатировать колеса с такими дефектами невозможно. Обточив до 5 миллиметров металла, можно восстановить профиль поверхности колеса и эксплуатировать

его дальше. В связи с этим уменьшается диаметр катания колеса. Так как разница диаметра колес тепловоза регламентирована, то, обточив одно колесо после крошения, приходится обтачивать и другие (еще 11 колес). Таким образом, в сумме получают большие убытки ресурса колес, не говоря уже об убытках ресурса токарного станка, стачиваемого металла и рабочего времени работников.

Рис. 5. Дефекты поверхности колеса, возникающие после 170–200 тысяч километров пробега

7. Механизм износа колеса является следующим. Во время долгосрочной эксплуатации колес происходит накопление пластической деформации. Как известно, при пластической деформации в металле возрастает плотность дислокаций. Новые дислокации возникают из-за внутренних источников, наиболее известный из них источник Франка-Рида. Рост плотности дислокаций способствует постоянному увеличению твердости металла, которое сопровождается увеличением его хрупкости. Вследствие этого на поверхности колес в зоне максимальной твердости образуются микротрещины. При дальнейшей эксплуатации эти микротрещины становятся

ся макротрещинами. Далее происходит крошение металла. Этот факт был подтвержден визуальным осмотром и цветной дефектоскопией.

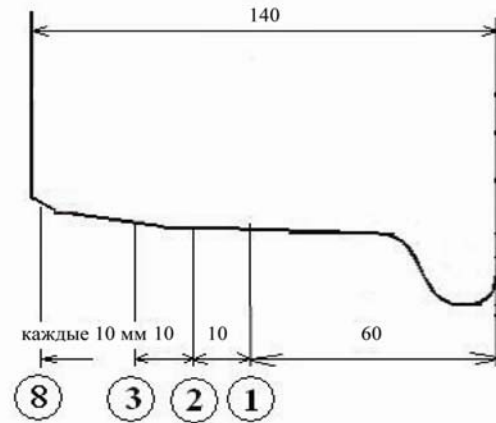
Поверхность разделена на зоны для удобства измерения, результаты измерения представлены по расстоянию от внутреннего края колеса. Расстояние первой зоны от внутреннего края составляет 60 мм, второй – 70 и так каждые 10 мм. В каждой зоне с одинаковым интервалом выполнено по 5 измерений твердости. Для каждой зоны вычислено арифметическое

Рис. 6. Зоны измерения твердости поверхности катания колес

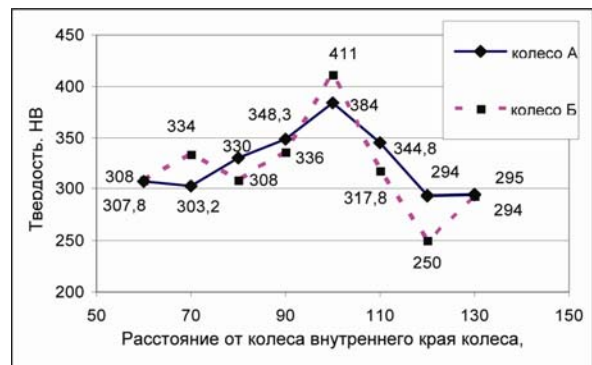
Рис. 7. Изменение твердости поверхности колеса в зависимости от расстояния от внутреннего края (согласно техническим паспортам тепловозов твердость поверхности их колес колеблется от 279 до 292 НВ, что удовлетворяет требованиям EN13262-2004)

В соответствии с ГОСТ 398-96 твердость, в зависимости от марки стали, должна быть 269–275 НВ. Анализируя рис. 5, замечаем, что наибольшая твердость изучаемого колеса (411 и 384 НВ) находится не в центре катания (расстояние от внутреннего края составляет 70 мм), а на 30 мм дальше. Зона повышенной твердости находится примерно на расстоянии 90...110 мм от внутреннего края колеса. Это соответствует зоне появления большинства трещин. Поэтому можно предположить, что трещины, вызвавшие выкрашивание, появились из-за повышения

4. Наибольшая твердость изучаемого колеса находится не в центре катания, а на 30 мм дальше. Зона повышенной твердости совпадает с зоной возникновения большинства трещин.

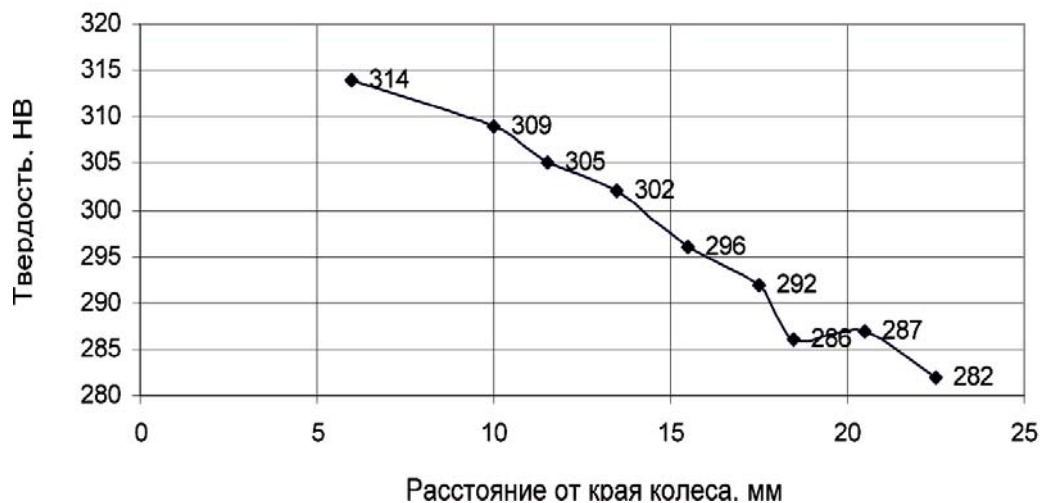
При порівнянні двох діаграм твердості на боковій поверхні колес видно, що, незважаючи на те, що вони різняться, у них є загальна черта: по мірі удалення від краю поверхні катання колеса твердість зменшується. Під поверхнею катання (на глибині від 5 до 25 мм) зменшення твердості становить в середньому 1,5 НВ/мм. Тем не менше, ніде твердість не буває нижче 255 НВ, значить, при виробстві колеса було дотримано вимоги по твердості стандарту EN13262-2004.

Рис. 9. Розподіл твердості на боковій поверхні колеса А

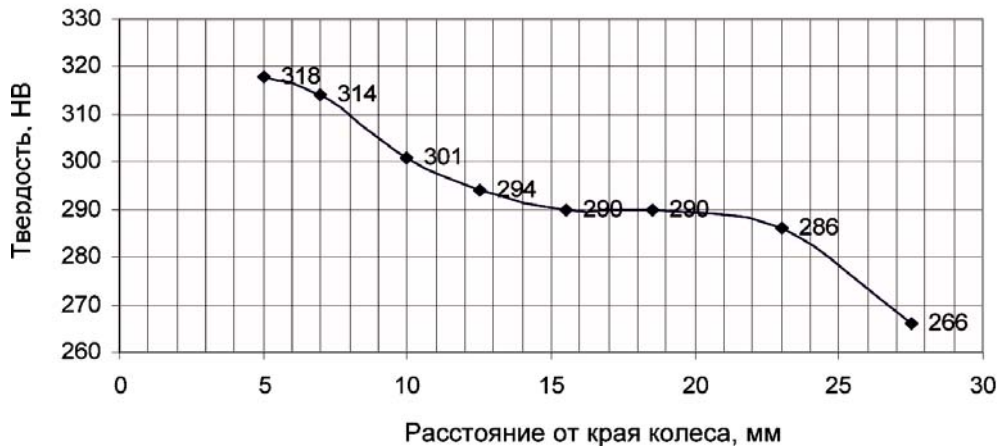
Рис. 10. Розподілення твердості на беговій поверхні колеса Б

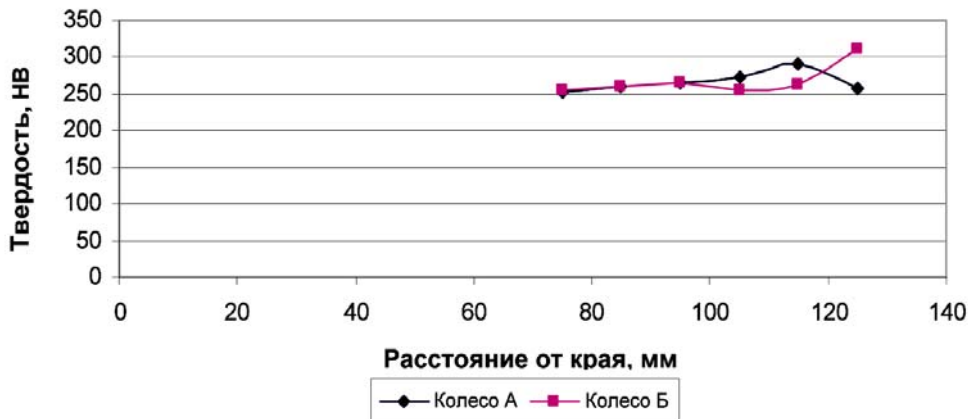
Після обточки поверхні катання колеса її твердість була виміряна знову. Твердість на поверхні катання колес (починаючи від центру – 70 мм і продвигаючись до зовнішньої сторони колеса) розподілена майже рівномірно, однак у зоні, де до обточки було збільшення твердості металу і тріщини (20–32 мм від центру катання), після обточки також спостерігається збільшення твердості до 50 НВ (рис. 11).

Рис. 11. Розподілення твердості на поверхні катання колес
