ДОСЛІДЖЕННЯ ЕКСПЛУАТАЦІЙНОГО РЕСУРСУ ПОПЕРЕДНЬОНАПРУЖЕНИХ ЗАЛІЗОБЕТОННИХ ШПАЛ УКРАЇНСЬКОГО ВИРОБНИЦТВА

Проведено аналіз експлуатаційних дефектів залізобетонних шпал та причин їх виникнення.

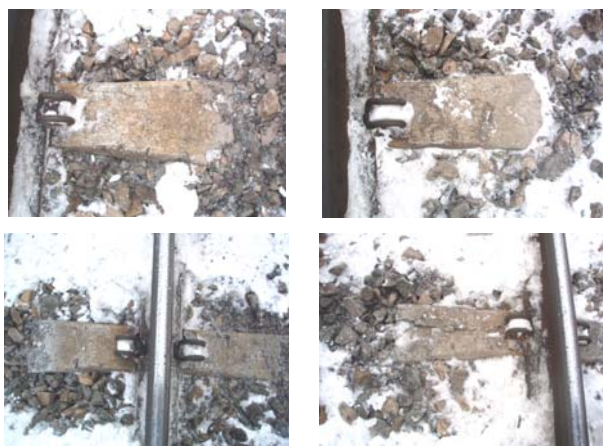
Як видно з рис. 1, на ділянці Бахмач-Пас. – Халимонове Південно-західної залізниці були укладені шпали ОАО «Коростеньський завод залізобетонних шпал», які виготовлені у 2005 році. На час перевірки виявлено значна ступінь руйнування залізобетону шпал, які вірогідно почали руйнуватися після 2 років експлуатації та цей процес нині завершується повною руйнацією. Загальний вид шпал залізничної колії представлено на рис. 2.

Рис. 2. Зруйновані шпали, що експлуатуються на Південно-західній залізниці

Характер руйнування шпал, що експлуатуються говорить про незворотні процеси, які проходять в структурі бетону. Означені проце-

си корозії бетону викликані структурними перебудовами цементного каменю. Вони прискорюються природними кліматичними умовами, характером навантаження та технологічними огріхами виробництва бетону та виробів з нього. Вилучені з експлуатації шпали того ж року виробництва лежать поряд з колією (рис. 3) та являють собою приклади ще більшого ступеня руйнації.

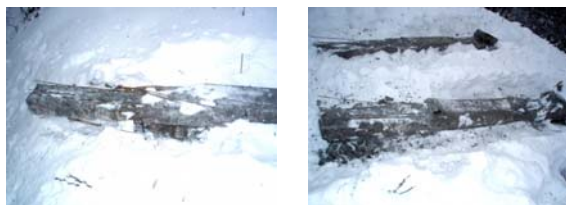
Рис. 3. Шпали 2005 року виготовлення, вилучені з експлуатації на Південно-західній залізниці

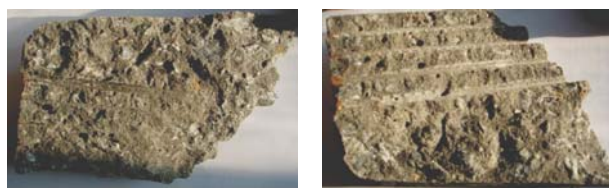
Рис. 4. Злом бетону шпал в області закладання армуючої проволочки

Шпали мають неоднорідну макроструктуру в наслідок недопроникнення щебеню розмірами більше ніж 15 мм у бетонну суміш в середині пучка армуючої проволочки та утворенню переважно розчинної частини бетонної суміші в означених ділянках шпал. Переважно розчинна структура бетону відносно загальної має меншу міцність та крім того в її частині утворюються пори діаметром до 5 мм, кількість яких відносно загальної частини бетону підвищена у декілька разів (див. рис. 4). Аналіз розміру щебеню в структурі армованого бетону показує, що в проміжках між арматурою знаходиться щебін діаметром ≤ 10 мм. Виразні кольорові сферичні плями вказують на структурні перебудови цементного каменю в структурі бетону, що експлуатується.

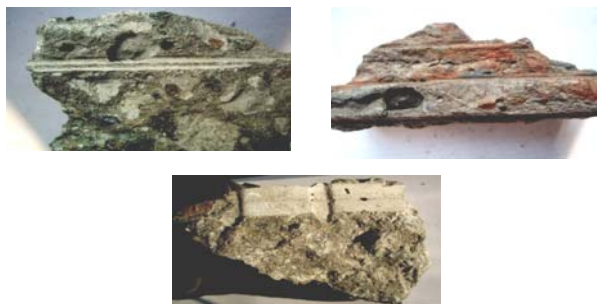
Поблизу арматури в зразках зламано-го бетону внаслідок взаємодії крупного щебеню з

арматурою при недосконалій вібраційній обробці та невідповідності розміру щебеню та проміжків між арматурою шпали виявляються каверни та порожнини (рис. 5).

Рис. 5. Каверни та порожнини в структурі шпал, що експлуатуються

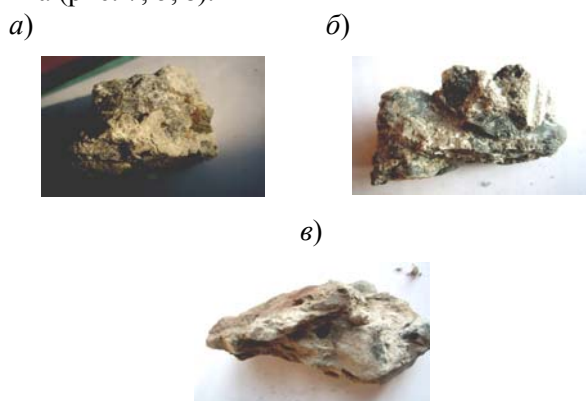
Відкриті зломи бетону шпал покриті як структурними складовими, що можуть бути продуктами лужно-кремнієвокислої реакції (рис. 7, а), так і виділеннями кальцієвого молочка (рис. 7, б, в).

Рис. 7. Зразки зломів бетону шпал

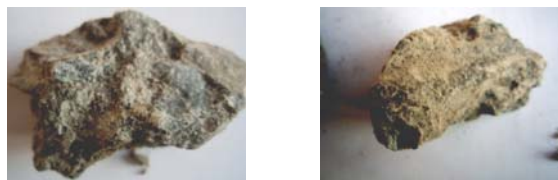
Наряду з вищезгаданими структурними виділеннями в бетоні спостерігається значний надлишок глинистих прошарків, які руйнують шпали (рис. 8).

Таким чином, макроструктурним аналізом бетону зруйнованих шпал показано, що причиною руйнувань є сукупність факторів.

Рис. 8. Глинисті прошарки в структурі бетону шпал

Це такі фактори як порушення технологічних норм Додатку А ДСТУ Б.В. 2.7-71-98 «Щебінь і гравій із щільних гірських порід і відходів промислового виробництва для будівельних робіт», та п. 7.4 ДСТУ Б.В. 2.7-76-98 «Пісок для будівельних робіт з відсівів руйнування скальних порід гірничозбагачувальних комбінатів України», ДСТУ Б В.2.7-32-95 «Пісок щільний природний для будівельних матеріалів, виробів, конструкцій і робіт. Технічні умови.», ТУ У 26.6-30268559-174:20006 Шпали залізобетонні попередньо напружені колії 1520 мм типу СБЗ для рейок типу Р65 і Р50. при застосуванні щебеню з розмірами фракції більше ніж 40 мм, надлишок глинистих включень, які утворюють прошарки в бетоні шпал та є концентраторами напруги, застосування лужноактивних цементів та кислотноактивних пісків. Всі перераховані фактори в комплексі з незадовільною мікроструктурою цементного каменю та неоднорідністю макроструктури бетону є причиною передчасного руйнування.

Для запобігання масового передчасного виходу залізобетонних шпал з експлуатації пропонуємо зробити систему моніторингу якості сировинних матеріалів, провести науково-технічно-впроваджувальні роботи з заводами, які виробляють залізобетонні шпали з вдосконалення технологічних режимів виробництва з подальшою корекцією технічних умов на виробництво цих відповідальних виробів.
