## ПОВРЕЖДЕНИЯ СТРУНОБЕТОННЫХ ШПАЛ ТИПА INBK-7D ПОСЛЕ ДЛИТЕЛЬНОГО ПЕРИОДА ЭКСПЛУАТАЦИИ

Technical specifications of INBK-7D TYPE of pre-stressed sleepers and their damages and failure observed along the section of railway track within long exploitation period is presented in the paper. Work also evaluate reasons leading to arising of pre-stressed concrete sleepers failure.

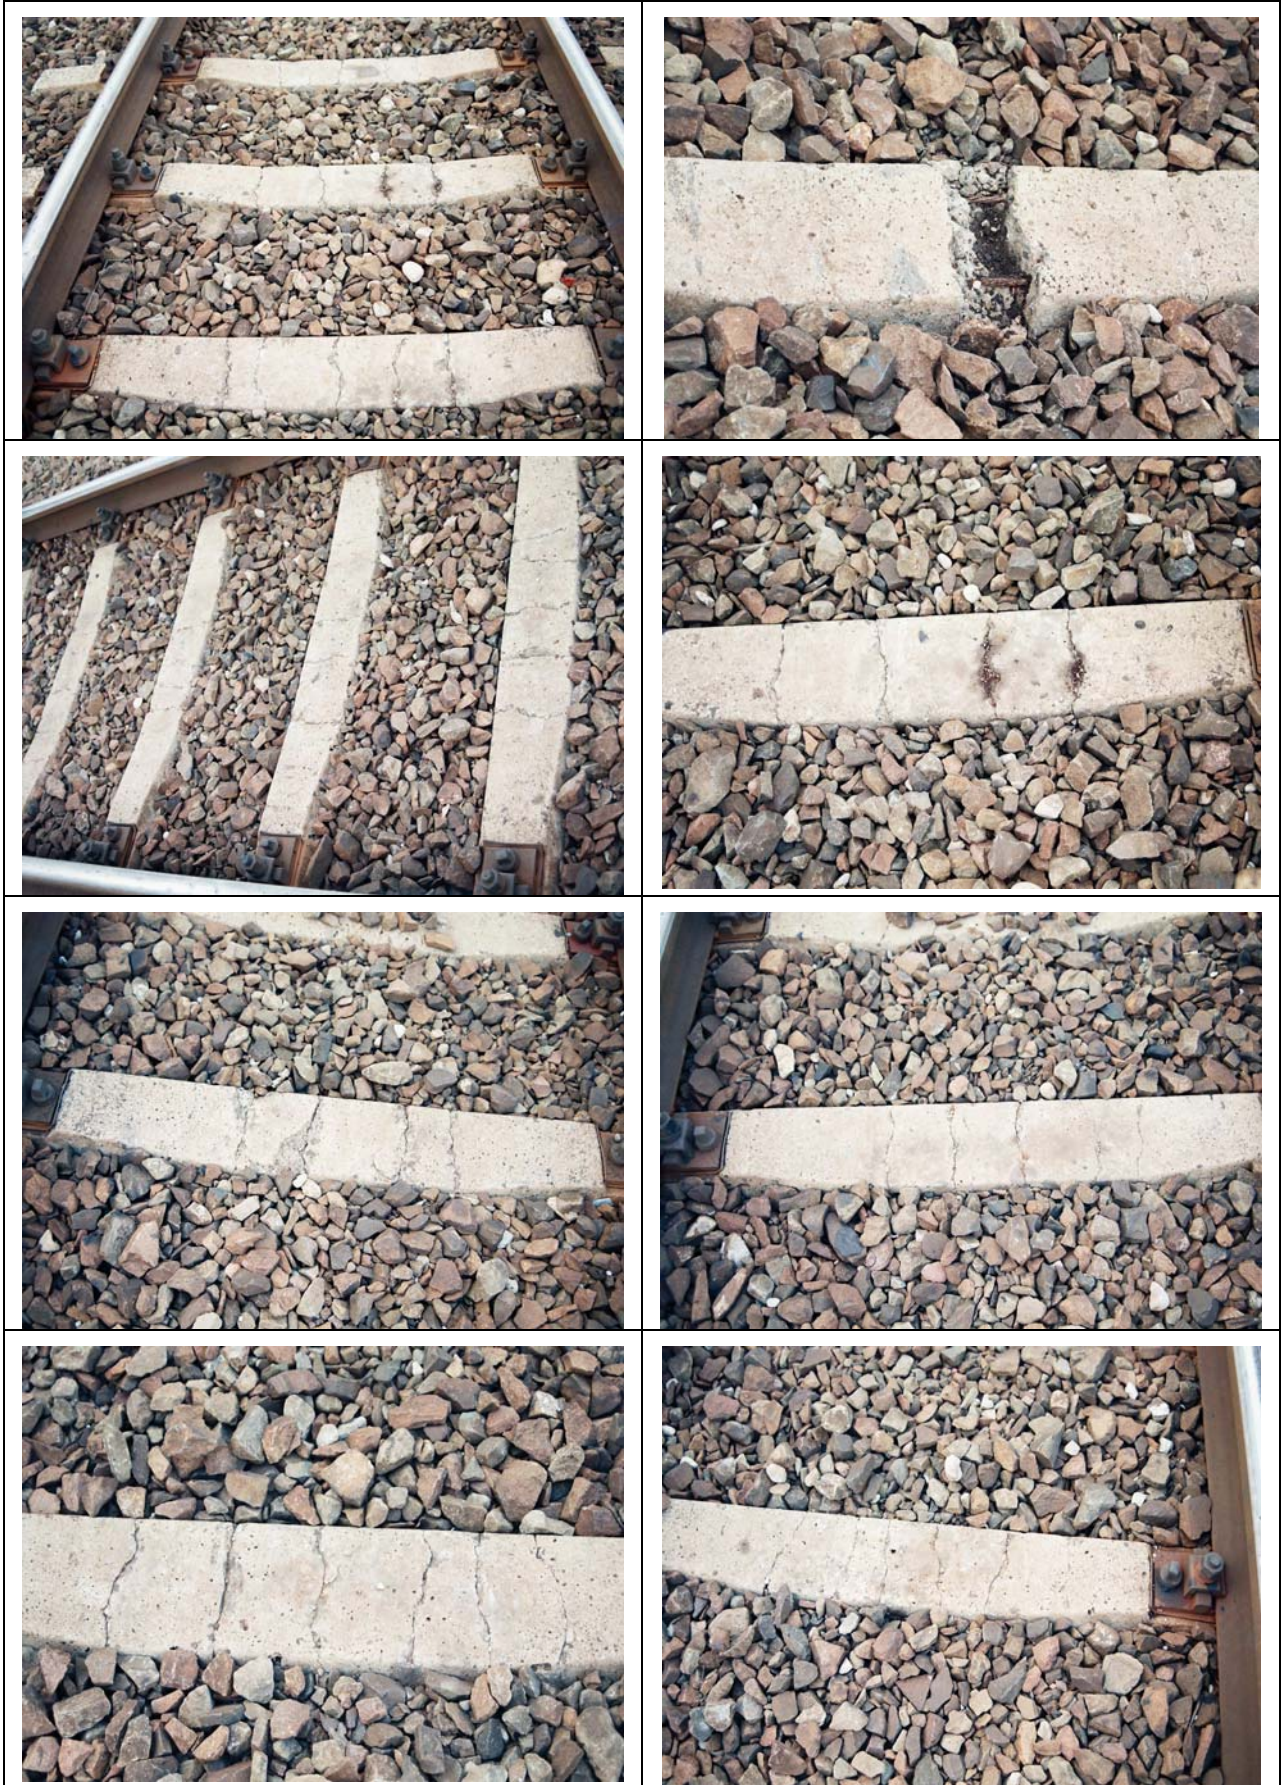
На участке железной дороги длиной около 2 км проведен анализ повреждений струнобетонных шпал. В шпалах обнаружены различные повреждения, но в большом количестве появились одинаковые. В шпалах INBK-7D образовались поперечные трещины в средней части на верхних гранях. На длине 70 см межрельсового фрагмента шпал появилось несколько поперечных, широко раскрытых трещин (рис. 5).

В некоторых шпалах было даже 6 трещин. Глубина некоторых составляла до 70 мм от верхней грани. При такой глубине трещин половина напрягающей арматуры находилась в трещине и была подвергнута воздействию коррозии. Характер и распределение трещин свидетельствует о том, что образовались они под действием изгибающего момента. Изгибающий момент в средней части шпалы может возникнуть при высоком уровне балласта и хорошем его уплотнении. При высоком уровне балласта возникает самоуплотнение щебня под динамическим воздействием подвижного состава.

В таких случаях воздействия балласта на шпалу в средней ее части будет происходить не на ширину подошвы шпалы величиной 120 мм, а на ширину 228 мм, за счет заклинивания трапециевидной нижней части шпалы INBK-7D гравием балласта. При таком распределении сил образуется отпор балласта, увеличение из-

гибающего момента и появление трещин. Изгибающий момент в средней части шпалы от расчетной нагрузки составляет  $M = 6,3$  кНм, а момент при котором может образоваться трещина равен  $M_1 = 11,5$  кНм. Коэффициент безопасности  $k = 1,82$ . Такое значение коэффициента будет действительным когда средняя часть шпалы будет опираться на балласт только нижней подошвой, которой ширина равна 120 мм. Если отпор балласта в средней части шпалы увеличится за счет заклинивания нижней части среднего участка шпалы, тогда значительно увеличится изгибающий момент. Важную роль в процессе образования и увеличения трещин, в средней части шпалы, составляет подбивка подрельсовой части. При некачественной подбивке или ее отсутствии значительно увеличивается изгибающий момент в средней части шпалы, а также увеличивается изгибающий момент в рельсе. Некачественную подбивку подрельсового фрагмента шпалы можно легко обнаружить при высоком уровне щебня. В окрестности неподбитой шпалы щебень будет всегда светлого цвета. При переменных перемещениях фрагмента шпалы относительно к щебню под воздействием подвижного состава, образуется шлифование щебня, которое вызывает разбеливание цвета щебня. Примеры такого состояния представлены на фотографиях (рис. 6).

Рис. 5. Трещины и разрушения в средней части шпал INBK-7D

Согласно техническим требованиям содержания пути в средней части шпал INBK-7D не производится подбивка шпал, а рекомендуется между нижней граней шпалы и поверхностью щебня оставлять воздушную прослойку толщиной 4...5 см.

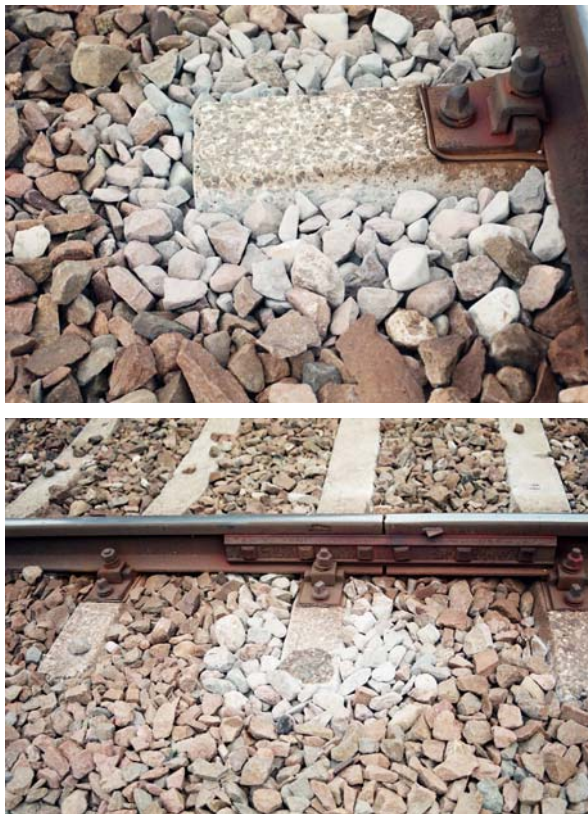
Рис. 6. Разбеливание цвета щебня в зоне некачественной подбивки шпалы

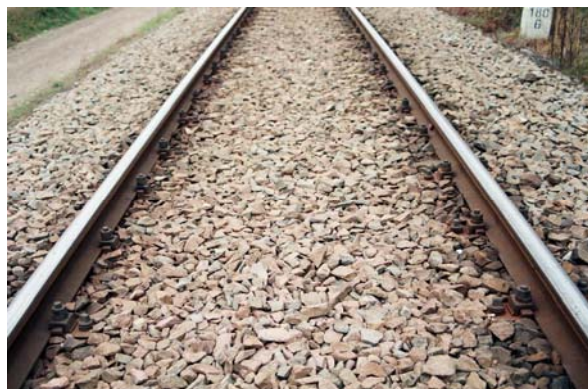
Через некоторое время после образования трещин в шпалах, железнодорожный путь засыпали щебнем, уровень которого в зоне между рельсами был выше верхней грани шпал. После такого неразумного действия трещины в шпалах стали незаметными (рис. 7).

Рис. 7. Путь засыпан щебнем выше шпал, трещины стали незаметными
