АНАЛІЗ ВИНИКНЕННЯ НЕСПРАВНОСТЕЙ ТА ЗНОСУ ЕЛЕМЕНТІВ ШВОРНЕВОЇ БАЛКИ ПІВВАГОНА

ANALYSIS OF OCCURRENCE OF MALFUNCTIONS AND DETERIORATION OF BODY BOLSTER PARTS FOR GONDOLA CAR

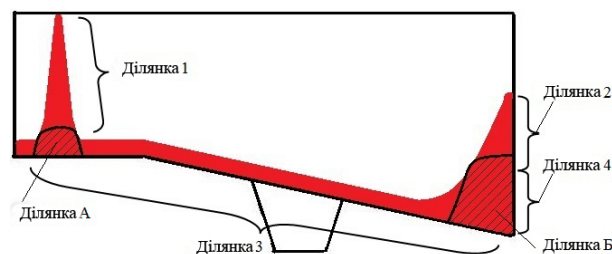
Рис. 4. Місця корозійного зносу вертикального листа шворневої балки, що найбільш часто зустрічаються

Місця корозії вертикальних листів поділені на ділянки в залежності від різної причини їх утворення. Так, ділянка 1 (рис. 4) утворюється

в результаті стікання води з вузла зчленування верхнього листа з нижньою обв'язкою (рис. 2). На ділянці 2 (рис. 4) знос відбувається в результаті стікання води через наскрізні корозійні пошкодження діафрагми, що утворюються в процесі експлуатації вагона (одна з основних причин - затримка залишків вантажу на верхній полиці хребтової балки), всередину шворневої балки. Ділянка 3 (рис. 4) зношується через накопичення іржі на нижньому листі, яка, в свою чергу, сприяє затримці води і створює сприятливі умови для розвитку корозії. Знос на ділянці 4 утворюється в результаті накопичення води з ділянок 1-3 і скупчування залишків вантажу зовні, останній з яких є накопичувачем води, а деякі види вантажів (наприклад, сіль кам'яна) утворюють агресивне середовище. Ділянка наскрізної корозії А утворена через наявність ділянки 1, відповідно Б – через вологу та залишків вантажу на ділянках 2 і 4 (рис. 4).

Слід зауважити, що найчастіше зустрічається наступна несправність: наскрізна корозія хоча б одного вертикального листа в ділянці Б (рис. 4) розмірами до 50 × 100 мм (без урахування листів відремонтованих латками) зустрічається на 52 % вагонів моделі 12-532 і 45 % – моделі 12-119, а наскрізні корозійні пошкодження більше 50 × 100 мм – на 42 % і 34 % відповідно. Крім того, несвоєчасний та (або) неякісний ремонт призводить до обриву вертикальних листів шворневої балки від хребтової балки (рис. 5) або стояків (рис. 6), призводить до втрати цілісності кузова - пряма загроза безпеці руху.

Попередження цієї несправності може бути видалення залишків вантажу за допомогою отвору в вертикальних листах шворневої балки на ділянці Б (рис. 4) або завчасне приварювання

підсилюючих накладок на вертикальні листи на тій же самій ділянці Б (рис. 4).

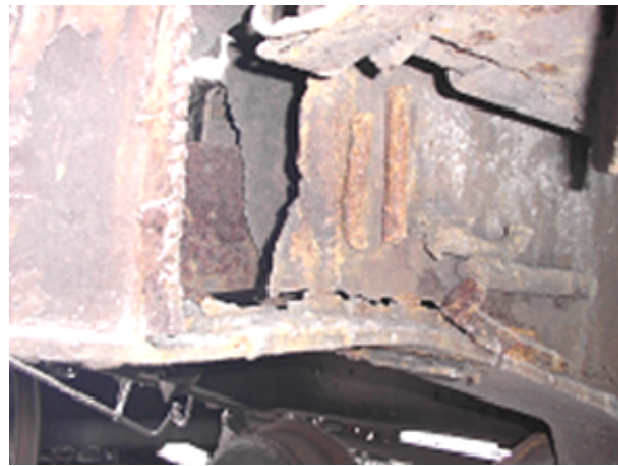
Рис. 6. Відрив вертикального листа шворневої балки від стійки
