ДОСЛІДЖЕННЯ ПРИЧИН ПЕРЕДЧАСНОГО РУЙНУВАННЯ КОЛІНЧАСТОГО ВАЛА ТЕПЛОВОЗА 2ТЕ116

Об'єктом дослідження є вал № 01-354 дизеля типу Д49, виготовлений 30.05.91, і встановлений на локомотив 2ТЕ116 № 969, фотокопії сторінок робочого журналу тепловоза 2ТЕ116, звіт, наданий ПрАТ «ДТРЗ», про металографічні та механічні випробування металу шийки зламаного колінчастого вала, хімічний аналіз мастила М–14Г2. Пробіг тепловоза з цим валом після капітального ремонту склав 56 735 км (лист ПрАТ «ДТРЗ» від 24.04.2017, вих. № 15–01/221).

INVESTIGATION OF PREMATURE DESTRUCTION CAUSES OF LOCOMOTIVE 2TE116 CRANKSHAFT

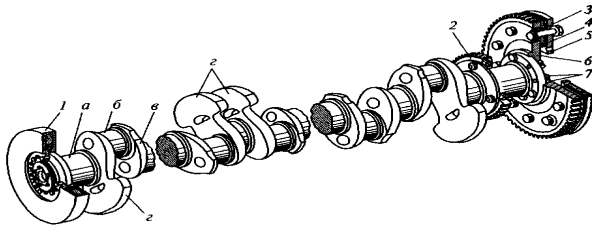
Рис. 1. Колінчастий вал дизеля 1А-5Д49:
1 – антивібратор; 2 – шестерня; 3 – сухар;
4 – пакет пластин; 5, 6 – диски дизель-генераторної муфти; 7 – напрямні кільця; а – корінна шийка; б – шатунна шийка; в – щічка; г – протіваги

Fig. 1. The crankshaft of diesel 1A-5D49: 1 – impulse neutralizer; 2 – gear; 3 – collet; 4 – wafer pack; 5, 6 – diesel-generator coupling disks; 7 – guiding rings; a – main journal; b – crank pin; c – cheek; g – counterweights

Колінчастий вал тепловозного дизеля типу Д49 має 10 кореневих і 8 шатунних шийок, що розташовані під кутом 90° одна до одної. Між 9-ю і 10-ю кореневими шийками встановлюється шестерня приводу газорозподільного механізму дизеля. До щік вала за допомогою шпильок і гайок кріпляться противаги. Отвори корене-

вих шийок з'єднані каналами з шатунними шийками, по яких подається мастило. Дев'ята коренева шийка має упорні бурти, що захищають колінчастий вал від переміщення. Від температурних навантажень колінчастий вал може видовжуватися від 9-ї кореневої шийки до першої. Фланець відбору міцності з'єднується пластинчастою муфтою з тяговим генератором; до фланця з протилежної сторони кріпиться комбінований антивібратор.

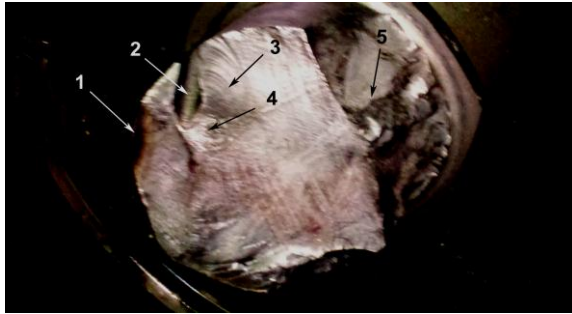
a – a

- 1 – зона локального термічного впливу;
2 – маслопровідний канал; 3 – ділянка послідовного втомного руйнування від місця 4 біля маслопровідного каналу;
4 біля маслопровідного каналу;
5 – зони швидкого доламу вала
- 1 – zone of local thermal influence; 2 – oil passage;
3 – a section of consecutive fatigue fracture from the place 4 near the oil passage;
5 – section of quick shaft break

Рис. 3. Характерні фрагменти поверхні руйнування колінчастого вала

Fig. 3. Typical fragments of the crankshaft destruction surface

дизеля тепловоза 2ТЕ116 № 969 може розглядатися втомне руйнування внаслідок попереднього руйнування частини шатунного вкладиша відповідної позиції.

в умовах зниженої ударної в'язкості внаслідок серії ударних навантажень після часткового руйнування шатунного вкладиша. Тоді концентратор напружень, що обов'язково виникає в перенапруженій зоні між дефектом та маслопровідним каналом 2 (рис. 2, а), стає джерелом розповсюдження втомної тріщини. При цьому фрагменти зруйнованого вкладиша циркулювали певний час у системі змащення (рис. 4).

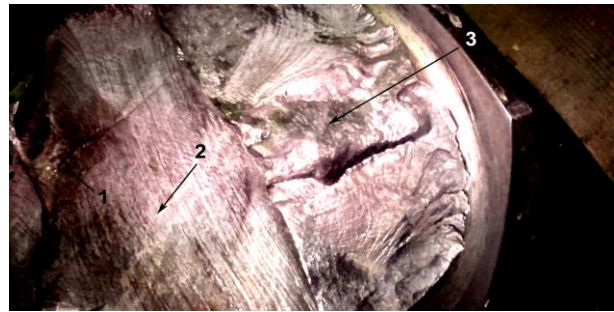
б – б

- 1 – тріщиноподібний дефект;
2 – область послідовного втомного руйнування металу вала; 3 – зони доламу вала
- 1 – crack-like defect; 2 – section of consecutive fatigue destruction of the crankshaft metal;
3 – crankshaft break section

З огляду на відсутність дефектів металу за даними технічного звіту, наданого ПрАТ «ДТРЗ», тріщиноподібний дефект 1 (рис. 2, в), який має невелику ділянку крихкого руйнуван-

ня, розташований перпендикулярно до основного напрямку втомного руйнування 2 (рис. 2, б).

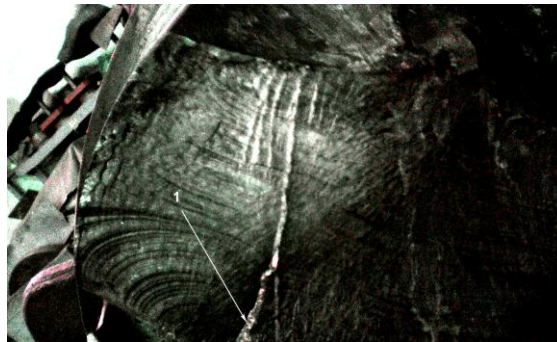
в – в

- 1 – тріщиноподібний дефект із фрагментом крихкого руйнування
- 1 – crack-like defect with the brittle fracture fragment

Тріщиноподібний дефект 1 (рис. 2, в) з ділянкою крихкого руйнування міг з'явитися

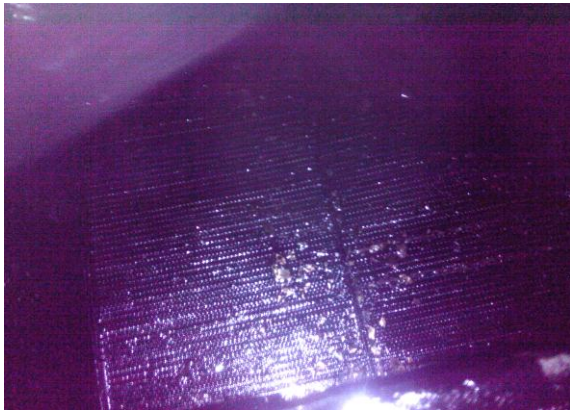
Рис. 4. Фрагменти зруйнованого вкладиша на сітці грубої очистки дизеля

Fig. 4. Fragments of the destroyed thrust bearing on the primary refining grid of the diesel

Ураховуючи викладене, найбільш вірогідною причиною руйнування колінчастого вала можна вважати пошкодження та руйнування шатунного вкладиша тепловоза 2ТЕ116 № 969 з наступним втомним руйнуванням самого вала.

Руйнуванню та розплавленню шатунного вкладиша сприяло зниження змащувальних властивостей дизельного мастила за рахунок високої концентрації в ньому дизельного палива.

Для попередження руйнування вкладиша та колінчастого вала загалом на ранніх етапах формування тріщин автори пропонують ввести додаткову систему сигналізації та контролю за виявленням пошкоджень шляхом ідентифікації нагріву агрегата або його складових частин до температури, вищої за визначену критичну температуру для даної ділянки.
