ИССЛЕДОВАНИЕ ОСОБЕННОСТЕЙ ИЗНОСА И ОБЗОР КОНСТРУКЦИЙ ФРИКЦИОННЫХ КЛИНЬЕВ ДЛЯ ВЫБОРА ИХ РАЦИОНАЛЬНОЙ КОНФИГУРАЦИИ

The paper is devoted to estimate of wear rates of working surfaces of the frictional wedges from cast iron СЧ25 according to the survey results at ordering them to depot repair. The insufficient wedge resistance to wear is demonstrated. To create a new design the review and analysis of Russian and foreign models are performed.

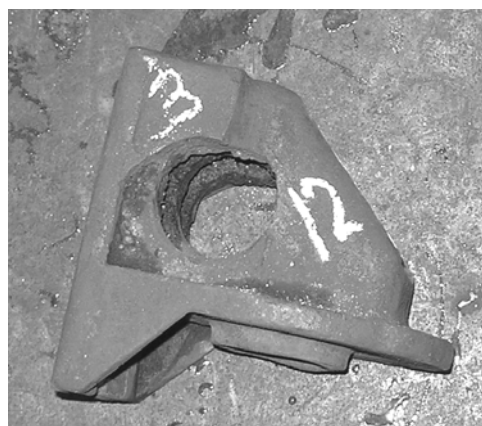
Рис. 6. Клин плоского действия с увеличенной высотой вертикальной поверхности в тележке 18-100М

- увеличение высоты вертикальной поверхности (рис. 6) клина для улучшения поступательного движения (существуют также зарубежные конструкции с уменьшенной высотой вертикальной поверхности) (рис. 7);

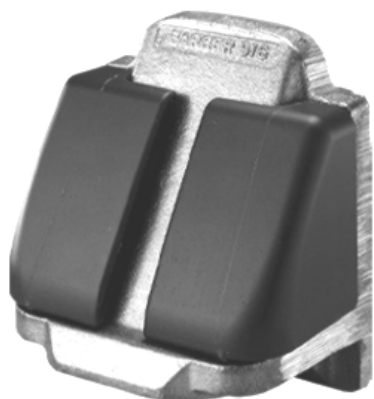
Рис. 8. Клин плоского действия с неметаллическими накладками на наклонной поверхности, фирма Barber

- установка неметаллических накладок на наклонных поверхностях как плоских, так и пространственных клиньев, взаимодействующих с карманами наддресорной балки в случаях изготовления клиньев из износостойких материалов для защиты кармана наддресорной балки от истирания (рис. 8).
