## ИССЛЕДОВАНИЯ РАБОТОСПОСОБНОСТИ ЖЕЛЕЗОБЕТОННЫХ ПЛИТ БЕЗБАЛЛАСТНОГО МОСТОВОГО ПОЛОТНА НА БЕЛОРУССКОЙ ЖЕЛЕЗНОЙ ДОРОГЕ

Представлены результаты обследований железобетонных плит безбалластного мостового полотна на Белорусской железной дороге. Предложены специальные формы записи наблюдаемых параметров при эксплуатационных наблюдениях. Приведены мероприятия по продлению долговечности плит и обеспечения их эксплуатационной надежности.

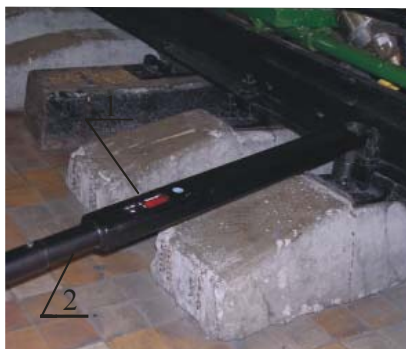
Измерение натяжения шпилек крепления плит к главной балке производилось с помощью электронного динамометрического ключа, который был разработан в Белорусской академии наук (рис. 3).

Рис. 3. Электронный динамометрический ключ во время стендовой тарировки:  
1 – электронное табло; 2 – ручка (плечо)

3. Важное значение для продления долговечности плит и обеспечения их эксплуатационной надежности имеет правильная организация текущего содержания и надзора за верхним строением железнодорожного пути и плитами на мостах. Для этого в первую очередь необходимо обеспечить мостовые бригады специализированным инструментом: измерительными динамометрическими ключами, электроинструментом и пескоструйным оборудованием.

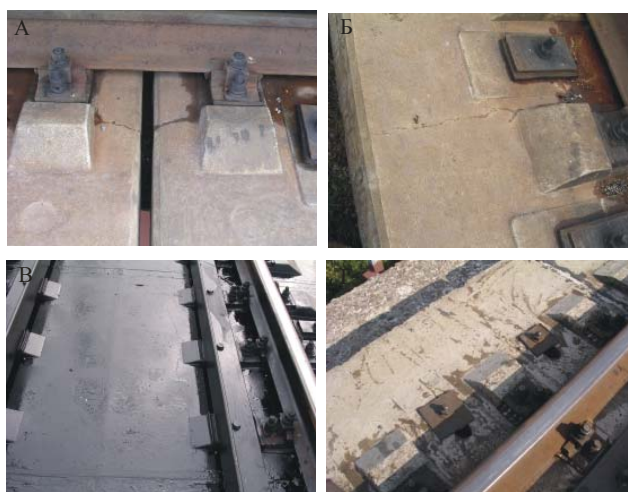
1. Имеет место несовершенство конструкции сопряжения плит с продольными балками проезжей части или поясами главных ферм. Опирание плит на узкие дубовые прокладки с натяжением шпилек до 20 тс привели к образованию и раскрытию продольных трещин на верхней поверхности плит в зоне закладных болтов и крепления контруголков (рис. 4, а, в). Причем расчетами доказано, что определяющим фактором является усилие натяжения шпилек.

2. Неравномерное натяжение шпилек привело к образованию поперечных трещин (рис. 4, б). При эксплуатации плит не производится инструментальный контроль усилий натяжения шпилек.

4. Заделка швов между плитами нарушена или отсутствует. Шпилечные отверстия не закрыты шайбами (рис. 4, г). Это приводит к попаданию атмосферной влаги на узел сопряжения и на поверхность мостовых балок.

Рис. 4. Характерные нарушения эксплуатации плит безбалластного мостового полотна:  
а) продольные трещины по подрельсовой площадке; б) поперечные трещины около подрельсовых площадок;  
в) продольные трещины в зоне крепления контруголков; г) открытые шпилечные отверстия

1. Для продления долговечности плит и обеспечения их эксплуатационной надежности необходимо в первую очередь увеличить ширину прокладок до 20 см, снизить усилие натяжения шпилек до 10 тс и установить равномерность их натяжения. При широких прокладках и натяжении шпилек до 10 тс будет достигнута наилучшая стабильность мостового полотна в эксплуатации.

2. Выполнить защиту верхней поверхности плит, имеющих трещины от агрессивных внешних воздействий, полимерным покрытием. Руководством Белорусской железной дороги утверждена эффективная полимерная защита, разработанная компанией Sika.
