Оцінка надійності та технічна діагностика мостової споруди через р. Верхня Хортиця у м. Запоріжжя

Reliability Assessment and Technical Diagnostics of the Bridge Structure across the Verkhnia Khortytsia River in Zaporizhzhia

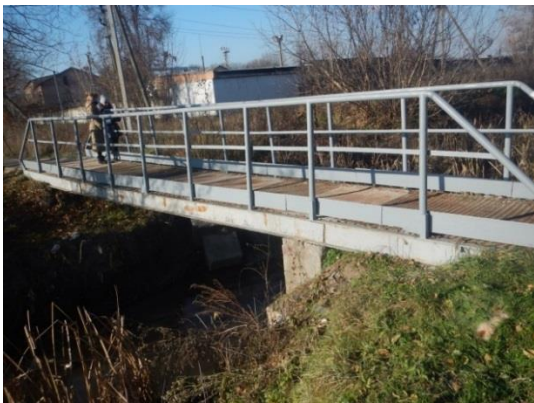
Рис. 2. Загальний вигляд пішохідного мосту через р. Верхня Хортиця, м. Запоріжжя

Споруда має горизонтальний поздовжній профіль. Рух пішоходів здійснюється по одній смузі. Покриття мосту – сталевий просічно-втяжний лист. Організований водовідвід з поверхні не запроєктовано. Водовідведення з поверхні відбувається за рахунок отворів у просічно-втяжному листі покриття. Штучне освітлення споруди – відсутнє. На момент обстеження споруда перебуває в експлуатації. Функціональне призначення відповідає проекту.

Fig. 2. General view of the pedestrian bridge across the Verkhnia Khortytzia River, Zaporizhzhia

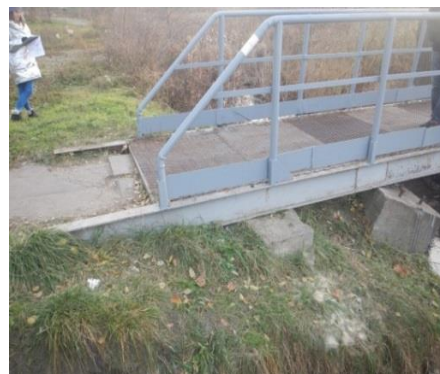
4. Фундаменти		
8	Пошкодження споруди, викликаних незадовільним станом фундаменту, у ході обстеження не виявлено	
5. Підходи		
9	Відсутність освітлення на всій території споруди	Установити опору освітлення
10	Розмиття ґрунту підходів до мосту через відсутність організованого водовідведення та належного покриття (рис. 8)	Виконати організоване водовідведення на підходах до мосту
11	Відсутність пандуса, належного підходу до мосту	Установити пандус на підході до мосту

Рис. 8. Розмиття ґрунту підходів до мосту через відсутність організованого водовідведення та належного покриття

Fig. 8. Soil erosion of approaches to the bridge due to the absence of organized drainage and proper coverage of the bridge
