### ОБГРУНТУВАННЯ ПРОДОВЖЕННЯ ТЕРМІНУ СЛУЖБИ ПАСАЖИРСЬКИХ ВАГОНІВ ІЗ ОСЕРЕДКАМИ КОРОЗІЇ ХРЕБТОВОЇ БАЛКИ

## THE RATIONALE FOR EXTENDING THE SERVICES OF PASSENGER CARS WITH POCKETS OF CORROSION IN THE CENTER SILL

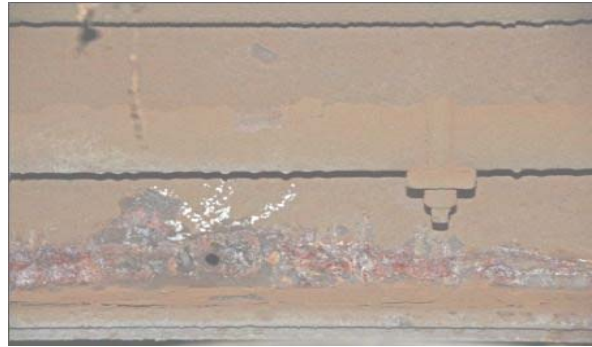
Рис. 1. Локальні корозійні пошкодження хребтової балки

Fig. 1. Local corrosion damages of the center sill

Але ні існуюча методика, ні питання, розглянуті у вищевказаних статтях, не враховують деяких особливостей пошкоджень елементів конструкції у період експлуатації. Так, в процесі технічних оглядів та ремонту вагонів парку Укрзалізниці була виявлена група вагонів відкритого типу після 30 років служби з осередками корозії хребтової балки в кількості 779 одиниць. Такі локальні корозійні пошкодження мали довжину 400–600 мм та спостерігались на вертикальній полиці хребтової балки в її консольній частині перед шкворневою балкою (рис. 1).

Обстеження технічного стану конструкції кузовів вагонів ЦМО з локальними корозійними пошкодженнями хребтової балки показало, що він є типовим для вагонів, які експлуатуються протягом 30 років. Так, зменшення товщини шворневої балки внаслідок локальної корозії досягало 43 % (мінімальна товщина полки на одному з вагонів складала 4,5 мм при початковій 8 мм). Зменшення товщини полки хребтової балки в зоні локальних корозійних по-

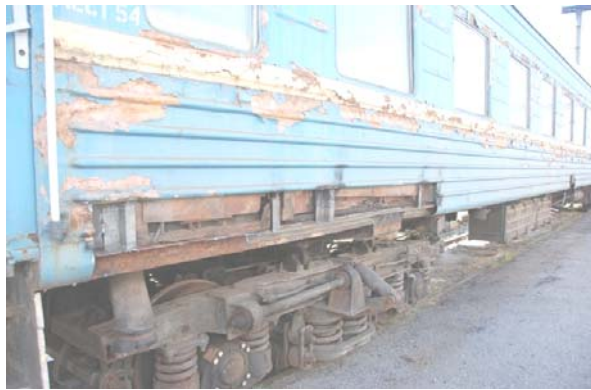
Рис. 2. Розкриття панелі бокової стіни

Fig. 2. Disclosure of side wall panel

З метою контролю стану нижньої об'язки та стійок до, та після ударних випробувань було виконано розкриття панелі бокової стіни на ділянці шкворневого вузла на довжині 2,5–3 м (рис. 2).

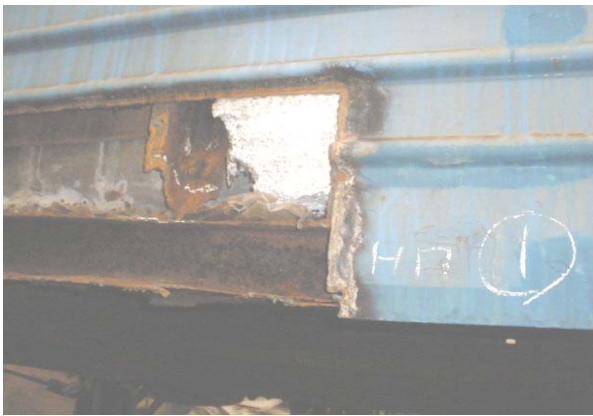
Рис. 4. Обрив стійки

Fig. 4. Break of vertical brace

Огляд технічного стану вагонів, які зазнали ресурсні випробування, показав найбільш схильні до пошкоджень такі елементи: нижня об'язка (деформації, тріщини), стійки бокової стіни (тріщини, обриви). Слід зазначити, що високий рівень пошкодження нижньої об'язки зумовлений значною корозією останньої, товщина якої складала 4,2–4,5 мм при початковій 6 мм. Крім того, в одному вагоні наявні тріщини на зварювальних швах нижнього листа шворневої балки, в другому – виявлена деформація торцевої стіни. Приклади пошкоджень після ресурсних випробувань наведені на рис.4–6.

Але всі вказані пошкодження можуть бути усунені під час планового ремонту і не завадять подальшій експлуатації вагонів.

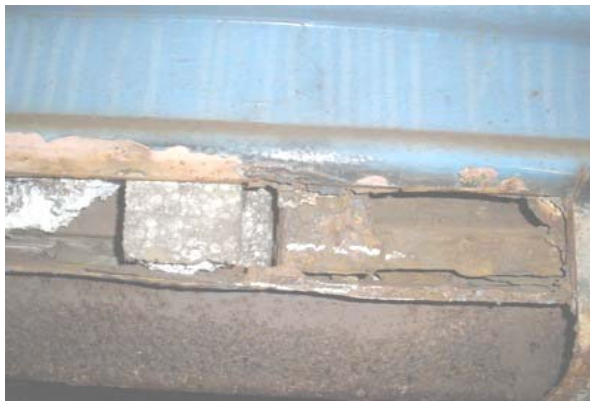
Рис. 5. Деформація нижньої об'язки, обрив стійки

Fig. 5. The deformation of the lower binding, break of the vertical brace

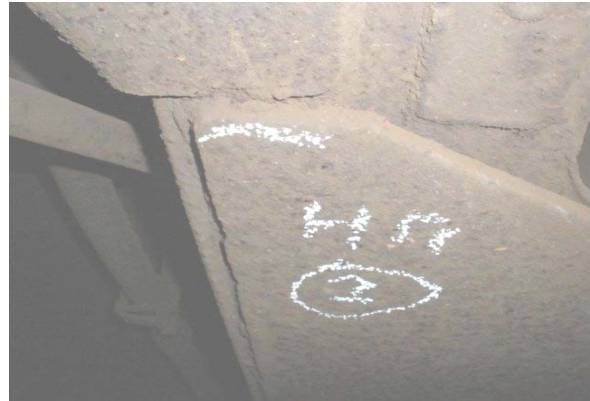
Рис. 6. Тріщини в місці з'єднання нижнього листа зі шворневою балкою

Fig. 6. Cracks at the junction of the bottom sheet with centre bearer
