С. В. МЯМЛИН (ДИИТ), Л. И. ВАКУЛЕНКО (Вагонное депо «Нижеднепровск-Узел», Днепропетровск)

ВЛИЯНИЕ УСЛОВИЙ ЭКСПЛУАТАЦИИ НА ВНУТРЕННЕЕ СТРОЕНИЕ МЕТАЛЛА ЖЕЛЕЗНОДОРОЖНЫХ КОЛЕС

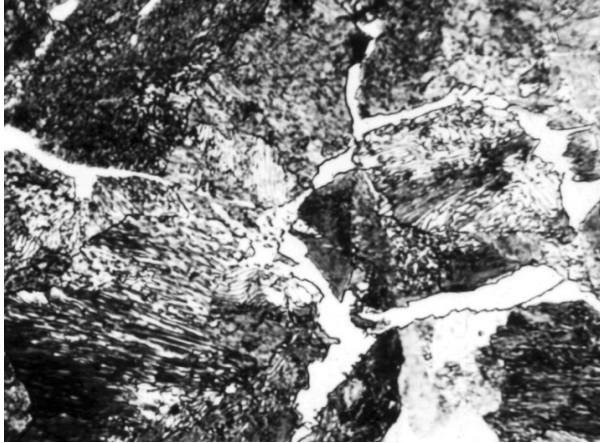
Рис. 1. Структура обода термически упрочненного железнодорожного колеса типа КП-2 (1 – перлитные колонии, 2 – зерна структурно свободного феррита). Увеличение 1000

С другой стороны, с целью повышения сопротивления формированию повреждений при эксплуатации, окончательной операцией является упрочняющая термическая обработка [4]. В результате принудительного охлаждения обода железнодорожного колеса по поверхности катания, с учетом размеров его сечения, структура металла представляет собой феррито – перлитную смесь различной дисперсности (рис. 1). Причем, степень измельчения как зерен структурно свободного феррита, так и перлитных колоний, в значительной степени зависит от интенсивности охлаждения. После завершения этапа ускоренного охлаждения, за счет тепла внутренних объемов, приповерхностные слои металла обода колеса подвергаются нагреву, с неизбежными изменениями внутреннего строения. В результате формируется типичная структура, представленная на рис.1, с определенным соотношением глобулярных и пластинчатых структур (рис. 2).

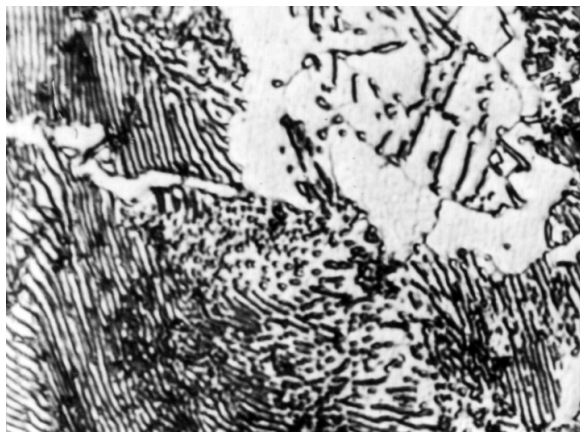
Рис. 2. Структура слоев металла обода удаленных от поверхности катания. Увеличение 1000

На основе анализа микроструктуры слоев металла обода железнодорожного колеса, которые подвергались суммарному воздействию холодной пластической деформации по поверхности катания и разогреву (при торможении) до температур 600...650 °С, обнаружены свидетельства качественных изменений. В объемах перлитных колоний наблюдается увеличение доли структур с явными признаками развития сфероидизации пластинчатого цементита.
