О. Г. КЕСАРІЙСЬКИЙ (ТОВ «Лабораторія комплексних технологій»), Ю. Л. ЗАЯЦЬ,
П. О. ПШІНЬКО (ДІПТ)

ВИКОРИСТАННЯ ЛАЗЕРНО-ІНТЕРФЕРЕНЦІЙНИХ МЕТОДІВ ДЛЯ АНАЛІЗУ НАПРУЖЕНО-ДЕФОРМОВАНОГО СТАНУ ЗАЛІЗОБЕТОННИХ ШПАЛ

В статті наведено результати дослідження залізобетонного елемента за допомогою методу лазерної інтерферометрії.

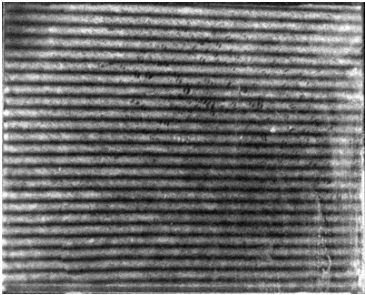
1	2	3	4	5
2	12,84	14,12

<p>Рівномірний розподіл інтерференційних смуг свідчить про відсутність локальних дефектів. Під впливом навантаження піддослідна поверхня нахиляється, що пов'язано з умовами закріплення та навантаження.</p>
3	25,68	26,96

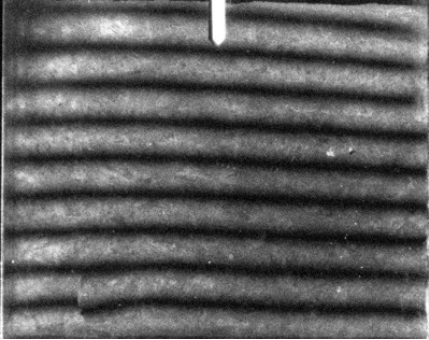
<p>Поява першої тріщини, яка виявляється за розривами та спотворенням інтерференційних смуг в лівій нижній частині інтерферограми. Співставлення інтерферограми 3 з фотографією аншлафу дозволяє прив'язати локалізацію тріщин з контуром великого щелевеного заповнювача. Візуально прояв тріщин не спостерігається, але внутрішні зв'язки в цій зоні піддалися руйнуванню.</p>

навантаження, за якого з'являються перші тріщини – $F = 16,8$ кН. Ці значення відповідають тим, що були отримані експериментально, оскільки перша тріщина, яка була зафіксована на інтерферограмі, з'явилася на інтервалі навантаження F від 14,12 до 26,96 кН, а при макси-

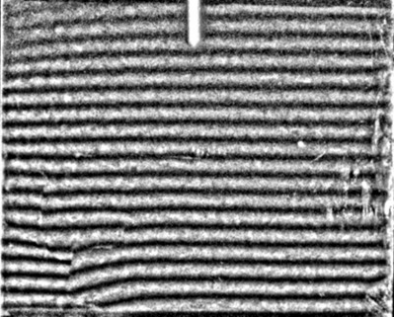
4	39,38	41,09

<p>При досягненні навантаження 41,09 кН виразно спостерігається зона появи тріщини. Вона відповідає ділянці, що була виявлена раніше, однак протікає активний розвиток лівої гілки і формується права. Візуально прояв тріщин не спостерігається.</p>

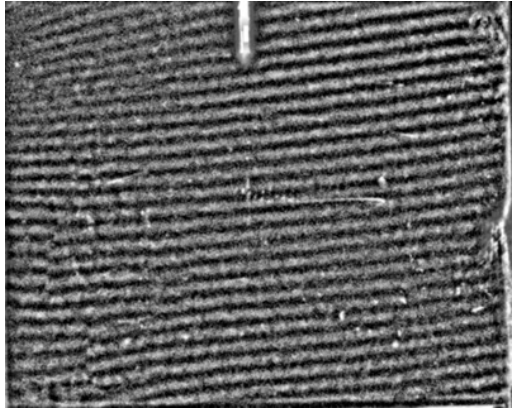
1	2	3	4	5
5	42,8	44,94

<p>Низький контраст смуг у верхній частині підслідного зразка пояснюється тим, що за час експозиції (15 с) протікає явище повзучості бетону під навантаженням, спостерігається поява нової тріщини в правій частині інтерферограми. Візуально тріщини не спостерігаються.</p>
6	44,94	47,08

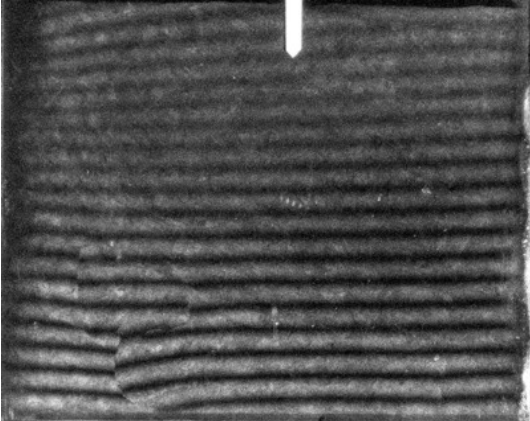
<p>Незначне збільшення навантаження призводить до того, що частина тріщин закривається. Це можна пояснити перерозподілом внутрішніх напружень в структурі матеріалу і явищем «заклинювання» окремих часток в каркасі бетону. Також у верхній частині активно протікає явище повзучості бетону, цей факт видно через зниження контрасту інтерференційних смуг.</p> <p>Візуально тріщини не спостерігаються.</p>

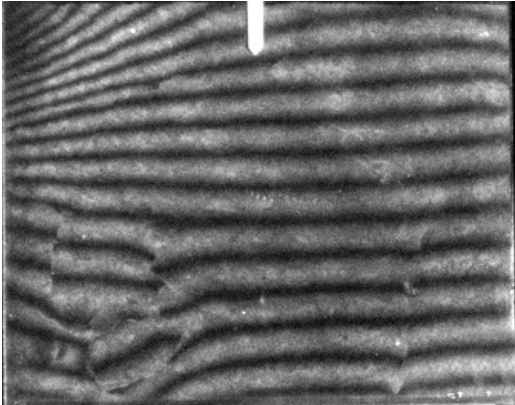
1	2	3	4	5
7	51,36	53,5

<p>Суттєве збільшення навантаження призводить до різкого збільшенню тріщин праворуч. Спостерігається вклинювання локального фрагменту. В лівій частині інтерферограми формується нова гілка тріщини, що охоплює великий фрагмент щебеню в структурі бетону.</p> <p>Візуально тріщини не спостерігаються.</p>

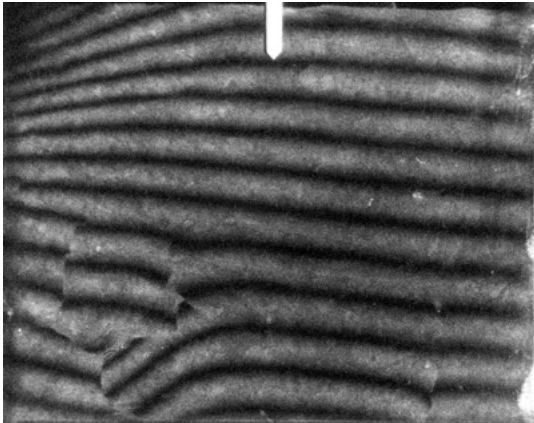
8	55,64	57,78

<p>Спостерігається руйнування зв'язків навколо щебеневого заповнювача. Візуально проявів тріщин не видно.</p>

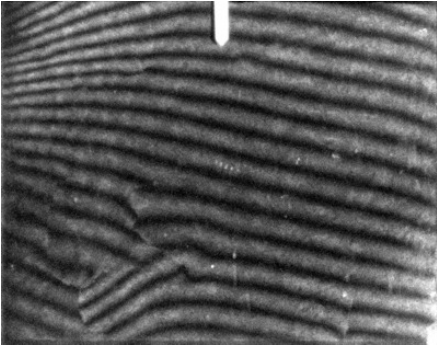
1	2	3	4	5
9	59,92	62,06

Ріст тріщин призведе до часткового розвантаження, що змінює силову взаємодію виклинуваної частини з основним масивом.
10	64,2	66,34

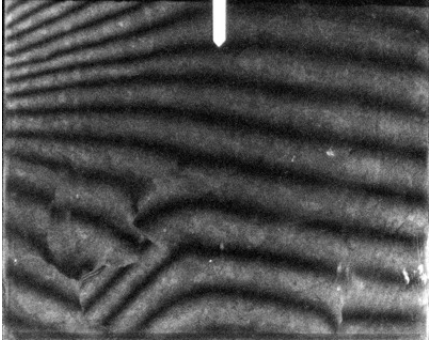
На фоні порівняно рівномірних смуг деформації основного масиву виразно проявляються блоки, що сформовані виклинуванням щебеню та ділянка, утворена вертикальними тріщинами. Активний розвиток лівої сітки тріщин гальмує розвиток правої лінійної тріщини.

Під час проведення експерименту міцність балки перевищила граничне навантаження експериментального пресу, через це балка не була зруйнована. Але експерименти, що були поставлені раніше над стандартними зразками бетонних кубів $100 \times 100 \times 100$ мм дають можливість стверджувати, що якби балка була зруйнована в зоні чистого згину через появу норма-

льних тріщин, то їхній вигляд мав би відповідати зображенню в п. 10 табл. 1.
