ЕКСПЛУАТАЦІЯ ТА РЕМОНТ ЗАСОБІВ ТРАНСПОРТУ

Г. ВАЙЧУНАС¹, Г. ГЕЛУМБИЦКАС¹, Л. П. ЛИНГАЙТИС^{1*}

ПРОБЛЕМЫ ИЗНОСА КОЛЕС ТЕПЛОВОЗОВ ПРИ ОБНОВЛЕНИИ ПАРКА

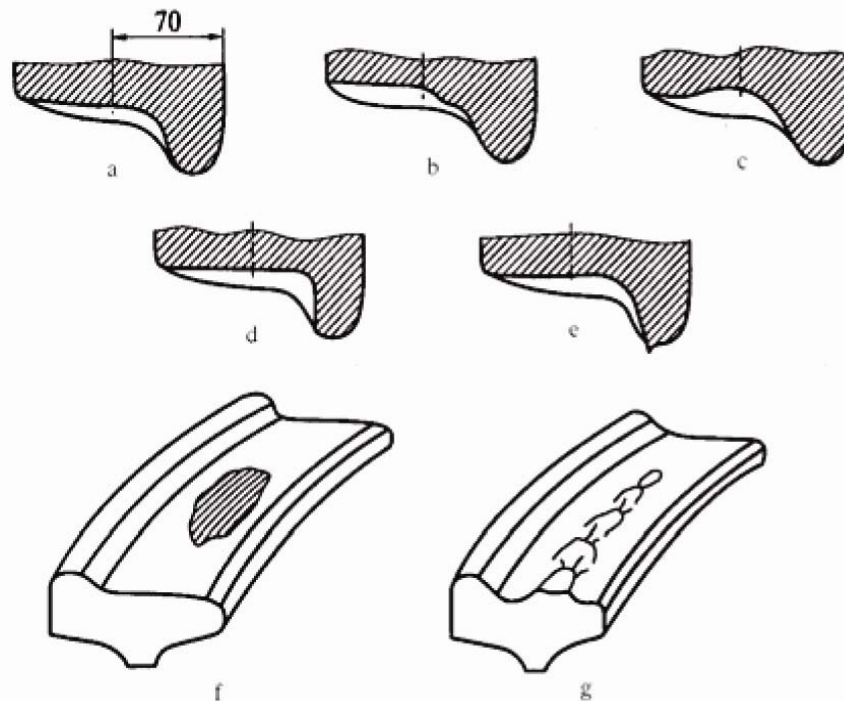
Рис. 2. Традиционные дефекты профиля колес:

a – равномерный износ; *b, c* – ступенчатый износ (из-за разницы диаметров колес); *d* – вертикальный износ гребня (из-за разницы диаметров колес, характерный в кривых участках); *e* – острый износ гребня (из-за трения о рельсы при прохождении кривых); *f* – ползун (из-за проскальзывания колеса); *g* – «навар» (из-за проскальзывания при торможении)

В результате исследований характера износа колес локомотивов установлено основное различие: на 2М62 изнашивается гребень (см. рис. 2, е), а на локомотиве SIEMENS ER20CF – поверхность катания колеса (такой износ не был найден среди типичных). После установки на локомотивах 2М62 системы смазки гребней интенсивность их износа заметно уменьшилась (рис. 3).

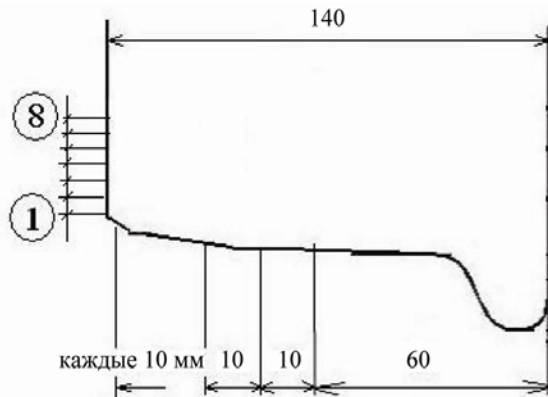
Твердість бокової поверхні колеса вимірюється в 8 зонах (рис. 8). Результати вимірювання показані на рис. 9 і 10.

Рис. 8. Схема вимірювання твердості бокової поверхні колеса:
1, ..., 8 – зони вимірювання твердості

При порівнянні двох діаграм твердості на боковій поверхні колес видно, що, незважаючи на те, що вони різняться, у них є загальна черта: по мірі удалення від краю поверхні катання колеса твердість зменшується. Під поверхнею катання (на глибині від 5 до 25 мм) зменшення твердості становить в середньому 1,5 НВ/мм. Тем не менше, ніде твердість не буває нижче 255 НВ, значить, при виробстві колеса було дотримано вимоги по твердості стандарту EN13262-2004.
