ДОСЛІДЖЕННЯ ЕКСПЛУАТАЦІЙНОГО РЕСУРСУ ПОПЕРЕДНЬОНАПРУЖЕНИХ ЗАЛІЗОБЕТОННИХ ШПАЛ УКРАЇНСЬКОГО ВИРОБНИЦТВА

Проведено аналіз експлуатаційних дефектів залізобетонних шпал та причин їх виникнення.

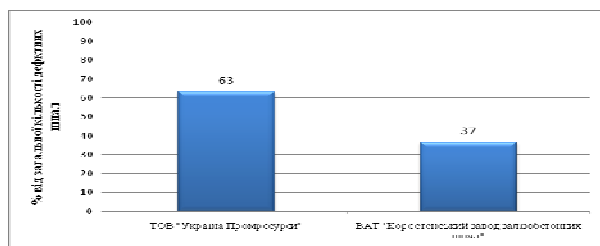
теріалів, непридатних для шпального бетону, невірною доборою складу бетонної суміші й поганого ущільнення її під час виготовлення шпал.

Більшість дефектів спостерігалася в шпалах, що були виготовлені підприємством ТОВ «Україна Промресурси» (приблизно 63%), останні дефектні шпали виготовлялися ВАТ «Коростенський завод залізобетонних шпал» (приблизно 37% від загальної кількості дефектних шпал на цій дистанції колії), що показано на рис. 1.

Рис. 1. Діаграма розподілу дефектних залізобетонних залізничних шпал, що були виявлені на ділянці колії Бахмач-Пас.-Халимонове, між підприємствами-виробниками (всі дефектні шпали мали дефект № 41.2 згідно до класифікації, наведеної в ЦП-0150)

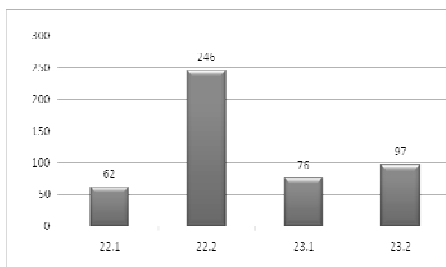
Під час аналізу кількості випадків появи дефектів було встановлено, що найчастіше проявлялися дефекти, що пов'язані з недостатніми фізико-механічними характеристиками шпального бетону, що пов'язано з недотриманням технології виробництва залізобетонних залізничних шпал (застосування складових матеріалів для виготовлення шпального бетону, невірної термообробки шпали, корозією арматури через недостатню товщину захисного шару бетону тощо).

Рис. 9. Діаграма частоти появи дефектів залізобетонних залізничних шпал

В період з 2008 по 2009 рр. була виконана заміна 481 дефектної залізобетонної шпали.

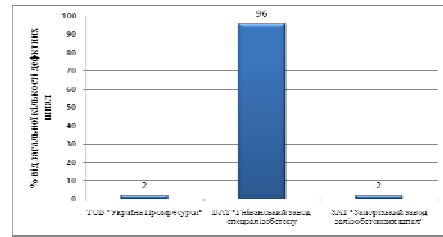
Рис. 10. Діаграма частоти появи дефектів залізобетонних залізничних шпал, в залежності від їх виробника

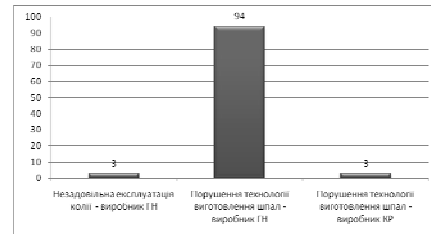
Рис.11. Залежність кількості дефектних шпал від причини появи дефекту та заводу-виробника. Дані наведені для дефектних шпал, що були виявлені на Ізюмській дистанції колії в період з 2006 по 2010 рр.

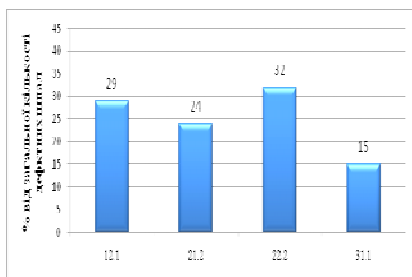
12.1 – Поперечні тріщини з розкриттям до 1 мм у середній частині шпали. Причиною виникнення даного дефекту є невірне обпирання шпали на баласт після укладання ланок, очистки щелевеної призми або внаслідок тривалої відсутності виправлення колії під час експлуатації: обпирання шпали серединою при струшених кінцях (тріщини зверху) або, навпаки, тільки при провислій (прогнутій) вниз на вели-

21.2 – Поздовжня тріщина з розкриттям до 3 мм, що проходить через отвір для закладних болтів. Причиною виникнення такого дефекту є передавання сил угону рейок на прикріплювачі при їхньому слабкому затягуванні.

22.2 – Розкол шпали по наскрізній поздовжній тріщині, що проходить через арматурні дротини. Причиною виникнення дефекту є розвиток мікротріщин у бетоні, які виникли через недостатню передатну міцність бетону, застосування матеріалів непридатних для виготовлення бетону для шпал, невірному режиму його термообробки. Корозія арматури через недостатню товщину і щільність шару бетону.

31.1 – Скол бетону на упорній кромці заглиблення в підрейковій площадці довжиною від 40 – 100 мм, глибиною від 10 – 20 мм. Причиною виникнення даного дефекту є відсутність, недостатня товщина, або невірне розміщення дерев'яних прокладок між рядами шпали при їхньому складуванні або транспортуванні. Удари по шпалах. Погане рихтування колії. Ослаблення затяжки закладних болтів. Знос бортиків шпальних прокладок.

Рис.12. Діаграма, що показує кількість залізобетонних залізничних шпал, які вийшли з ладу через виникнення вищезазначених дефектів на даній ділянці колії

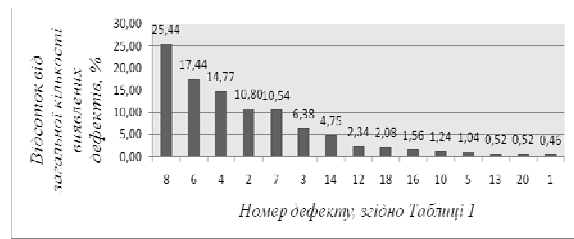
Рис. 13. Діаграма частоти появи різних видів дефектів шпал

З рис. 13 видно, що найбільш розповсюдженим видом дефектів є розкол шпали по наскрізній поздовжній тріщині, що проходить через арматурні дротини (приблизно 25 % від загальної кількості виявлених), який, в свою чергу, викликаний недостатніми фізико-механічними характеристиками бетону, як на стадії виготовлення шпали, так і на стадії її укладення у верхню будову колії. Основними причинами виникнення дефекту цього виду є: «культура» виробництва шпали; достатня товщина захисного шару бетону; якість використовуваних матеріалів для виготовлення бетонної суміші; правильність підбору складу бетону; якість перемішування, вкладання та вібрування бетонної суміші; вибором режиму її пропарювання. Якісний контроль усіх цих факторів дозволить значно зменшити частоту виникнення дефектів такого роду.

Другим найбільш поширеним експлуатаційним дефектом є розкол шпали до наскрізної поздовжньої тріщини з розкриттям понад 3 мм, що проходить через отвір для закладних болтів (приблизно 17 % від загальної кількості виявлених). Цей дефект можна віднести до таких, що виникли через неякісну експлуатацію колії. Для запобігання виникнення дефектів цього типу необхідно регулярно проводити діагностування та суцільне підтягування закладних болтів.

Третім та четвертим видами за кількістю виявлених дефектів є злам шпали в середній частині з руйнуванням бетону, розкриттям поперечної тріщини або розривом арматури та злам шпали в підрейковій частині з руйнуванням бетону, розкриттям поперечної тріщини або розривом арматури (відповідно 15 % та 11 % від загальної кількості виявлених). Ці дефекти шпал можуть виникнути як під час нового будівництва так і через незадовільну експлуатацію колії. Для запобігання прояву даного типу дефектів шпал необхідно проводити су-

Також поширеним видом дефектів – є поздовжня тріщина з розкриттям до 3 мм, що проходить через арматурні дротини на торцях і в середині шпали (приблизно 10,5 % від загальної кількості виявлених). Цей дефект виникає через ті самі причини, що і розкол шпали по наскрізній поздовжній тріщині, через те справедливо буде казати, що і методи запобігання виникненню цього виду дефектів для них мають бути однаковими.

Менш поширеними експлуатаційними дефектами шпал є: поперечні тріщини з розкриттям до 1 мм у середній частині шпали ($\approx 6\%$ від загальної кількості виявлених дефектів, причина – незадовільна експлуатація колії); повне руйнування структури бетону на окремі складові (щебінь, розчин) з оголюванням арматури ($\approx 5\%$ від загальної кількості виявлених дефектів, причина – недостатні фізико-механічні характеристики матеріалів для виготовлення шпал); великі сколи бетону на ребрах і площадках шпали глибиною (h) понад 100 мм, котрі оголюють арматуру на довжині (l) понад 300 мм ($\approx 2\%$ від загальної кількості виявлених дефектів, причина – незадовільна експлуатація колії); нерівномірна виробка бетону глибиною (h) до 2 мм на підрейкових площадках у місцях обпирання зламаних підкладок ($\approx 1,5\%$ від загальної кількості виявлених дефектів, причина – незадовільна експлуатація колії); скол бетону по всій довжині (l) і висоті (h) упорної кромки, заглиблення в підрейковій площадці ($\approx 1,2\%$ від загальної кількості виявлених дефектів, причина – незадовільна експлуатація колії); поздовжня тріщина з розкриттям до 3 мм, що проходить через отвір для закладних болтів ($\approx 1\%$ від загальної кількості виявлених дефектів, причина – незадовільна експлуатація колії); безліч раковин на поверхні бетону, початок руйнування бетону (луцення) в межах товщини захисного шару бетону над арматурою ($\approx 0,5\%$ від загальної кількості виявлених дефектів, причина – недостатні фізико-механічні характеристики матеріалів для виготовлення шпал); неможливість витягування зі шпали пошкоджених закладних болтів внаслідок

затвердіння, засмічення в каналах шпали ($\approx 0,5\%$ від загальної кількості виявлених дефектів, причина – незадовільна експлуатація колії); поперечні тріщини з розкриттям до 1 мм у підрейковій частині шпали ($\approx 0,5\%$ від загальної кількості виявлених дефектів, причина – незадовільна експлуатація колії).

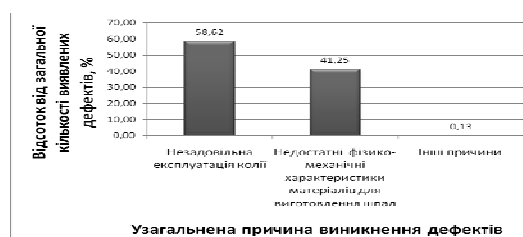
Таким чином, проаналізувавши усі виявлені дефекти можна стверджувати, що основними причинами їх виникнення – є незадовільна експлуатація колії та недостатні фізико-механічні характеристики матеріалів для виготовлення залізобетонних залізничних шпал.

Рис. 14. Діаграма визначення причин виникнення дефектів залізобетонних залізничних шпал, під час їхньої експлуатації на Дніпропетровській дистанції колії ДП «Придніпровська залізниця»

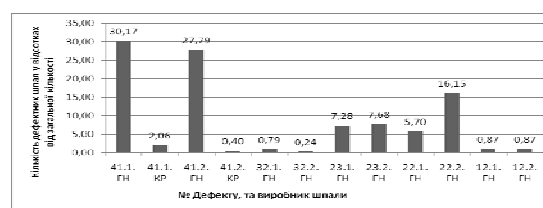
Рис.15. Діаграма, що показує кількість дефектів одного типу від загальної (1266 шт., що зазначені в колійних журналах) та виробника дефектних шпал

41.1 – Безліч раковин на поверхні бетону. Початок руйнування бетону (луцення) в межах захисного шару бетону над арматурою. Узагальноючою причиною виникнення такого дефекту є порушення технології виготовлення

41.2 – Повне руйнування структури бетону на окремі складові (щербинь, розчин) з оголюванням арматури. Узагальнюючою причиною виникнення такого дефекту є порушення технології виготовлення залізобетонних шпал. Спостерігається приблизно у 28 % випадків.

32.1 – Сколювання бетону на ребрах і площинах шпали (крім упорних кромки) глибиною h не більше 60 мм з оголюванням арматури на довжині не більше 100 мм. Узагальнюючою причиною виникнення такого дефекту є незадовільна експлуатація колії. Спостерігається менше ніж у 1 % випадків.

32.2 – Великі сколювання бетону на ребрах і площинах шпали глибиною понад 100 мм, котрі оголюють арматуру на довжині понад 300 мм. Узагальнюючою причиною виникнення такого дефекту є незадовільна експлуатація колії. Спостерігаються менше ніж у 0,5 % випадків.

23.1 – Поздовжня тріщина з розкриттям до 3 мм, що проходить через арматурні дротини на торцях та в анкерній зоні шпали. Узагальнюючою причиною виникнення такого дефекту є порушення технології виготовлення залізобетонних шпал. Спостерігається у приблизно 7 % випадків.

23.2 – Розкол шпали по наскрізній поздовжній тріщині, що проходить через арматурні дротини в анкерній зоні. Узагальнюючою причиною виникнення такого дефекту є порушення технології виготовлення залізобетонних шпал. Спостерігається у приблизно 7 % випадків.

А також 22.2, що спостерігається у приблизно 16 % випадків та 12.1, що спостерігаються менше ніж у 1 % випадків.

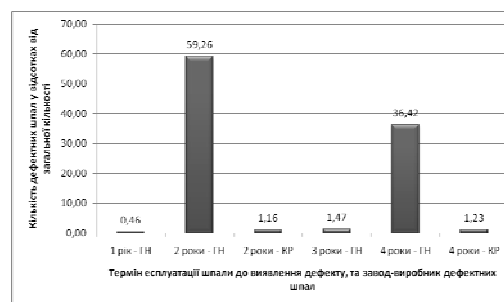
Рис. 16. Кількість дефектних шпал, що були виявлені на 1, 2, 3 та 4 роки експлуатації у відсотках від загальної кількості дефектних шпал та заводу-виробника

З рис. 16 видно, що майже 60 % від кількості дефектних шпал, що були вкладені у верхню будову колії на даній дистанції у 2006 році, вийшли з ладу на 2-ий рік експлуатації, що свідчить про порушення технології виготовлення шпал та застосування сировинних матеріалів, що непридатні для даного виробництва.
