УЧЕТ ГИГАЦИКЛОВОЙ УСТАЛОСТИ СТАЛЕЙ ПРИ ОЦЕНКЕ СРОКА СЛУЖБЫ ОТВЕТСТВЕННЫХ ДЕТАЛЕЙ ЖЕЛЕЗНОДОРОЖНОЙ ТЕХНИКИ

Обнаруженное в последнее время явление гигацикловой усталости, связанное с разрушением материалов при нагрузках меньших предела выносливости и при более чем 10^8 циклах нагружения, напрямую касается безопасности движения. Для оценки остаточного ресурса и принятия решения о продлении срока службы ответственных деталей экипажной части подвижного состава необходимо проведение испытания по определению прочностных свойств применяемых сталей в области высоких циклов нагружения.

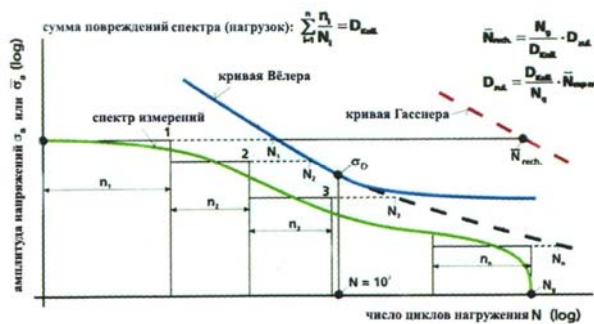
Рис. 4. Схема оценки срока службы

Наиболее лучшую сходимость с экспериментом имеет гипотеза Пальмгрена-Майнера [19, 20] (рис. 4), в соответствии с которой можно получить выражение [22, 23]:
